Alerta de Seguridad

De la Asociación Internacional de Contratistas de Perforación (IADC)

ALERTA 10 – 12

“INCIDENTE CON GOLPE” EN LA PLATAFORMA DEL OPERADOR DE LA TORRE RESULTA EN FATALIDAD

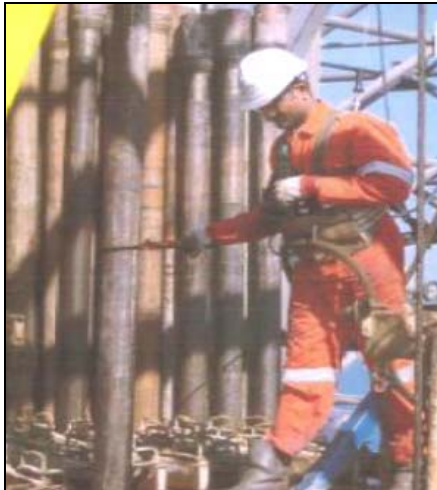
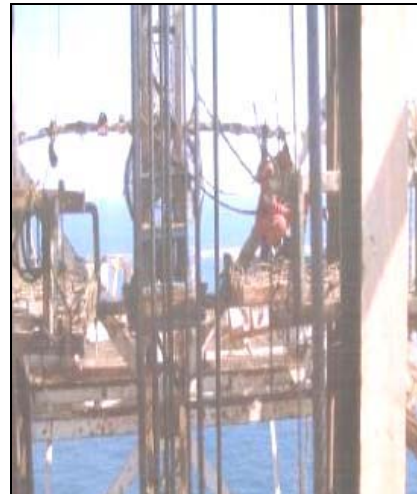
Se decidió sacar del pozo tres tramos de tubería de perforación de 5 pulgadas (12,7 cm). Debido a que el operador de la torre no se hallaba disponible, se asignó a un operador del piso de perforación la tarea de operar en la plataforma de la torre para estibar los tres tramos de tubería de perforación. El operador del piso desenganchó la tubería de perforación de los elevadores y empleó el malacate de la torre con control remoto para jalar la tubería y colocarla en posición en la tarima (*rack*). En el momento en que el perforador comenzaba a bajar la polea viajera, el cable del malacate perdió repentinamente la tensión permitiendo que la tubería de perforación se desplazara hacia el camino descendente del sistema de mando superior (*Top Drive*) y haciendo contacto con el mismo. El impacto hizo que la tubería de perforación se desviara hacia el lado opuesto de la plataforma de la torre, llevando consigo el cable del malacate. El operador del piso de perforación fue golpeado en el abdomen por la tubería y el cable del malacate o solamente por el cable. Mientras el individuo lesionado recibía atención médica y era monitoreado por el doctor del equipo de perforación, falleció debido a sus lesiones aproximadamente dos horas después del incidente. Las fotos que se hallan a continuación son una recreación del incidente.

1. El tramo de tubería de perforación se interpuso en el camino del mando superior que descendía.
2. El perforador no observó que la tubería de perforación de 5 pulgadas (12,7 cm) se desplazaba hacia el mando superior.
3. Hubo mala comunicación entre el personal involucrado en las operaciones.
4. El cable del malacate perdió la tensión permitiendo que la tubería de perforación se desplazara hacia el camino descendente del mando superior.
5. Falta de una adecuada evaluación de la capacidad del operador del piso de perforación asignado a las tareas en la torre.
6. Evaluación de Riesgos inadecuada.

1. El perforador mantendrá siempre a la vista al operador de la plataforma de la torre, a la plataforma y al monitor que muestra el área de la plataforma para asegurar que no haya obstrucción en el camino del mando superior antes de comenzar su descenso o elevación.

2. El perforador y el operador de la torre deberán asegurar que exista en todo momento un medio de comunicación efectivo en ambos sentidos. El procedimiento para la comunicación se comentará y se acordará mutuamente en las conversaciones previas al trabajo (*toolbox talks*) y/o en la Reunión de Seguridad Previa al Trabajo.

3. El perforador debe asegurar que el piso de perforación tenga el personal necesario en todo momento.
4. El Análisis de Seguridad de la Tarea (JSA) vigente deberá ser revisado para asegurar que cubra todos los peligros potenciales y las medidas de control para las operaciones en la plataforma de la torre incluyendo este riesgo particular.

5. Se emitió un memorándum a todos los equipos de perforación indicando que no se asignará a un empleado tarea alguna que se halle fuera de su descripción de trabajo, salvo que se haya determinado que el empleado es competente para desempeñar la tarea y que ha sido aprobado y documentado por el Superintendente del Equipo de Perforación. Emitió instrucciones permanentes para todo el personal de servicios médicos de los equipos de perforación para que inicien una evacuación médica para cualquier lesión sufrida por "incidente con golpe" o si se sospecha un caso de lesión interna a la cabeza, pecho o abdomen.
