Alerta de Seguridad

ALERTA 10 – 15

INCIDENTE CON BOTE SALVAVIDAS Y DAÑOS MATERIALES

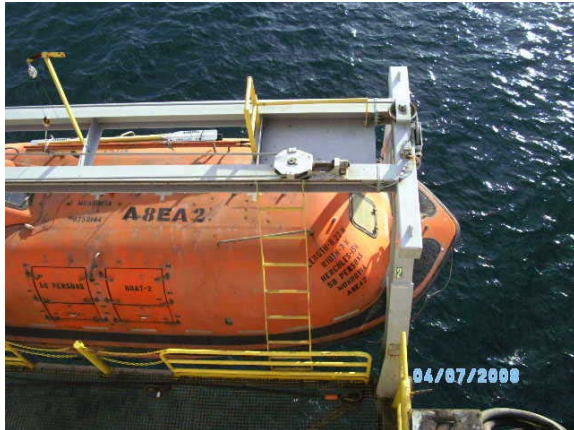
Falla de Equipo: Los arreglos de botes salvavidas con dos cables de descenso de pescante y dos ganchos poseen todos una polea de ajuste ubicada en la parte superior del pescante para permitir ajustes de manera que el bote salvavidas pueda acomodarse de manera segura contra el parachoques del pescante. Las fotografías que acompañan a este boletín se hallan en la segunda página. La primera fotografía muestra una polea de ajuste de tipo abierta y la segunda fotografía muestra una polea de ajuste encerrada en una caja de captura o prevención.

Vista de una polea de ajuste de tipo abierta, sin alojamiento que no puede atajar/sujetar la polea en caso de falla.

- Las poleas de ajuste de tipo abierto serán equipados con un alojamiento de captura/prevención.
- Los pernos y tuercas tensoras serán compatibles y hechos de acero al carbono, no de acero inoxidable.
- Se implementará el Mantenimiento Preventivo, requiriendo una inspección por corrosión u otros daños.
- Se implementará un arreglo estándar para los pernos y tuercas tensoras para las poleas.

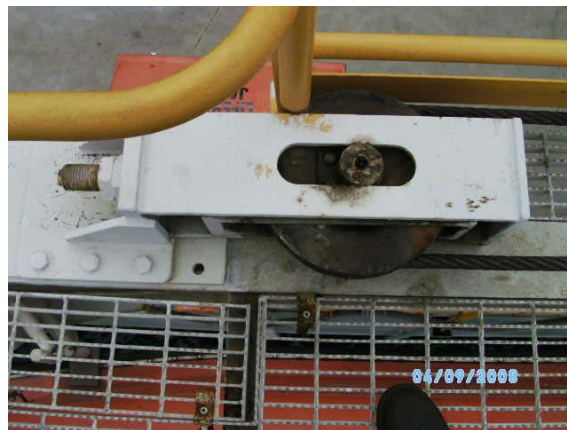
Vista de una polea de ajuste con alojamiento, diseñada para atajar/sujetar la polea en caso de falla. Ingeniería asistirá a Operaciones.
