# Alerta de Seguridad

ALERTA 10 – 19

## OBJETO CAIDO RESULTA EN CASO DE TRABAJO RESTRINGIDO

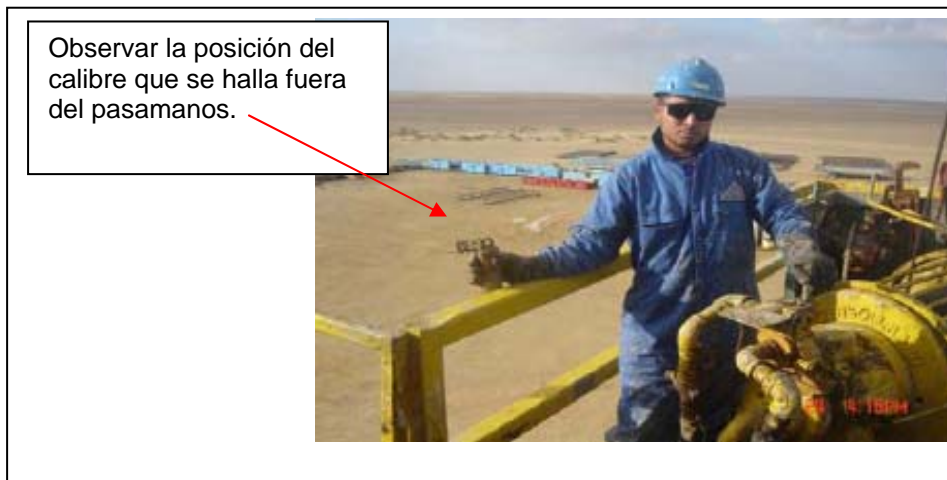
Posición del operador del piso antes de que el calibre se le deslizara de la mano.

El calibre se cayó desde aquí.

- Instruyó al personal de los equipos de perforación que todos los trabajos de calibrado de tuberías deberá llevarse a cabo en la cubierta a nivel del suelo.
- Solamente se emplearán guantes de goma cuando se trabaja con lodos a base de aceite.
- Deberán repasarse los Análisis de Seguridad de la Tarea (JSA) para resolver todos los riesgos asociados con las tareas.

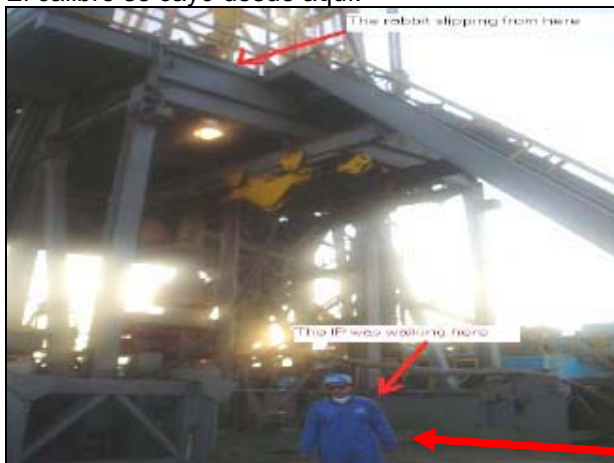
El individuo lesionado caminaba por aquí.

Posición del individuo lesionado cuando pasaba por debajo del piso de perforación.
