Alerta de Seguridad

ALERTA 10 – 20

DAÑOS LA PLUMA DE QUEMADOR EN EL LADO DE ESTRIBOR

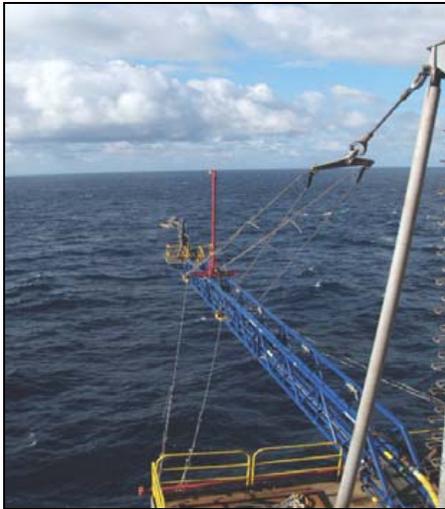
Pluma de estribor antes de la falla.

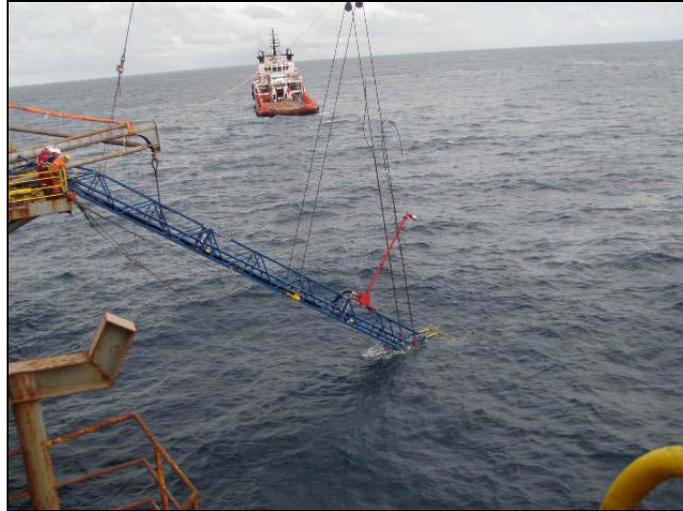
Luego de que pasaran aproximadamente tres horas, los miembros de la cuadrilla escucharon un sonido de golpe fuerte proveniente del lado de estribor de la plataforma y fueron a investigar. A medida que un miembro de la cuadrilla se desplazaba por el lado de estribor de la plataforma observó que el cabezal de la pluma de quemador del lado de estribor estaba sumergido en el agua, mientras que la base seguía fijada a la cubierta en voladizo con el poste principal recostado casi horizontalmente sobre la pluma.

Una investigación detallada del incidente reveló que la falla de la placa base de fijación del poste principal de estribor fue el resultado de dos tipos de falla:

- Ingeniería incorrecta
- Especificación incorrecta para las soldaduras

Pluma de estribor luego de la falla.

Repararon los criterios de diseño para la fijación de placas base a la estructura de la cubierta con énfasis especial en los principios de diseño (incluyendo soldaduras) en relación a la carga distribuida en la cubierta, y el potencial de creación de puntos duros por el incremento en la rigidez de la cubierta y el efecto que estos pueden tener sobre las cargas en la cubierta.

Repararon los cálculos de las cargas en los pasadores de conexión asociados con las estructuras de los postes principales.

Repasaron los criterios de diseño para la fijación de placas base a la estructura de la cubierta con énfasis especial en el diseño de las soldaduras en relación a los posibles efectos de Agrietamiento Laminar relativos al espesor de la placa de la cubierta y la placa de la base.
