Alerta de Seguridad

ALERTA 10 – 24

FALLA DE VÁLVULA NEUMÁTICA RESULTA EN AMAGO DE INCIDENTE DE ELEVADO POTENCIAL

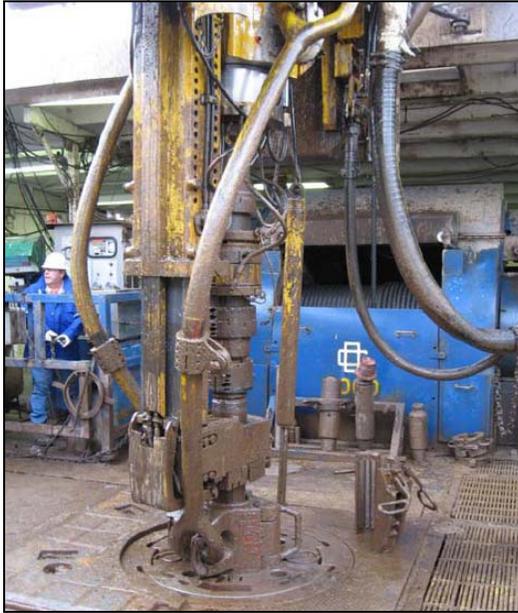
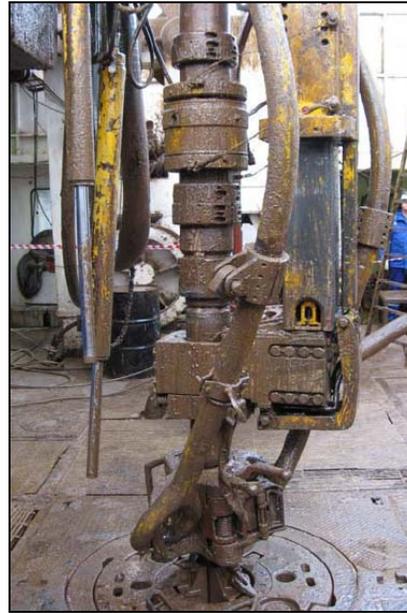
El perforador realizaba un proceso de esariado cuando el suministro de aire al embrague del tambor del malacate principal se detuvo súbitamente. Esto permitió que el embrague se liberara y el mando superior (*top drive*) fijado a una sarta de tubería de perforación de 5 pulgadas (32 cm) pudiera bajar 4 metros (13 pies). Los elevadores de la tubería de perforación hicieron contacto con la mesa rotatoria, resultando daños en las asas y en los cilindros hidráulicos del sistema *link tilt*.

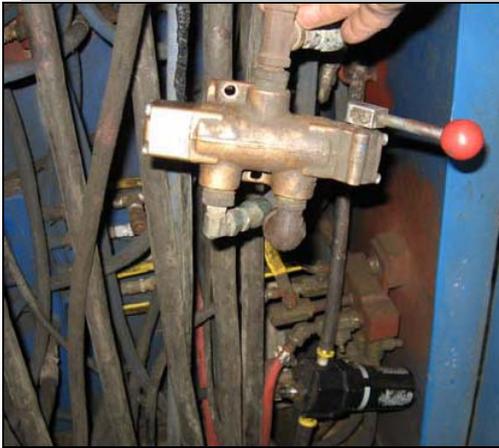
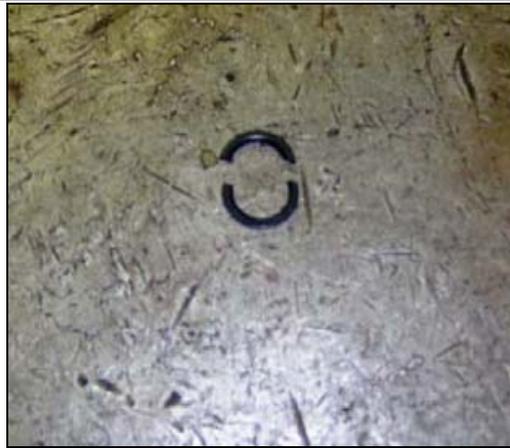
Fue una combinación de fugas en los anillos “O” y obstrucción del orificio “delatador” (*tattletale hole*) de la válvula.

- Se halló que los anillos “O” estaban frágiles y permitieron que el aire se fugara por el eje hasta el casquete del extremo.
- El orificio “delatador” se encontró tapado. Esto causó que la presión que se fugaba por los anillos “O” se acumulara en el casquete del extremo, ejerciendo presión interna sobre el extremo de la válvula.
- La presión en sentido inverso desplazó la válvula a la posición de venteo, cortando el suministro de aire a, y liberando el aire de, el embrague del tambor.

1. Como acción correctiva inmediata, se cambiaron los anillos “O” de esta válvula.
2. Se contactó al fabricante de la válvula, reportando el incidente e indagando si este tipo de incidente se había observado anteriormente.
3. Se obtuvo una recomendación para el mantenimiento y procedimientos de inspección del fabricante de la válvula y éstos fueron agregados al Sistema de Mantenimiento Preventivo de la compañía.
4. Se comunicaron estos procedimientos al personal de mantenimiento.
