Alerta de Seguridad

ALERTA 10 – 25

SOLDADURA EN ARO DE NEUMÁTICO DE CAMIÓN RESULTA EN INCIDENTE DE GRAVEDAD

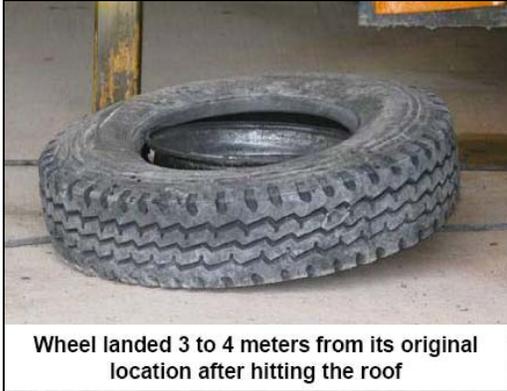
La rueda cayó a 3 ó 4 metros del lugar de origen y luego de golpear el techo.

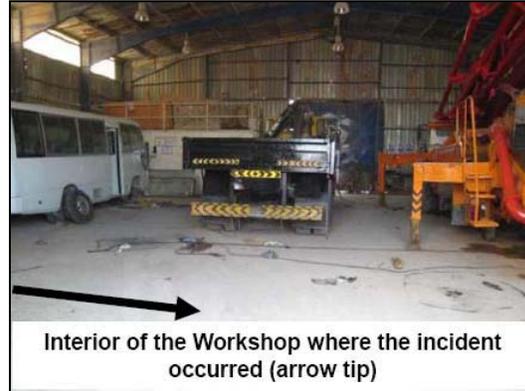
Interior del taller donde ocurrió el incidente (punta de la flecha).

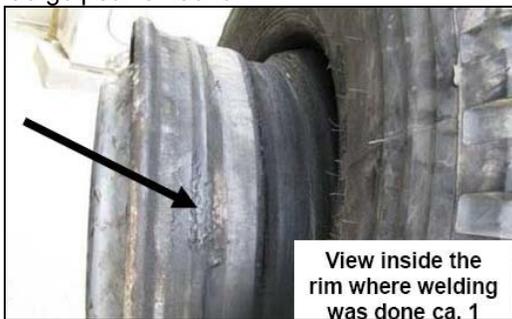
- Soldadura de un aro de una sola pieza con un neumático montado y con presión en el interior.
- La persona encargada / supervisor asignó a un soldador sin la calificación necesaria para soldar sobre un aro con un neumático presurizado montado en el mismo.
- No haber empleado el equipo de seguridad requerido, incluyendo el equipo de protección personal (PPE, por sus siglas en inglés) y las jaulas para neumáticos que se hallaban a solamente unos metros del lugar donde ocurrió el incidente.
- Falla en no reconocer los riesgos que involucraba la operación.

Vista del interior del aro, donde se realizó la soldadura.

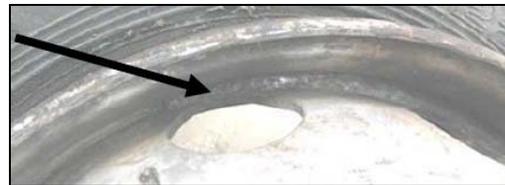
Zona de la soldadura, vista desde el lado del cubo.

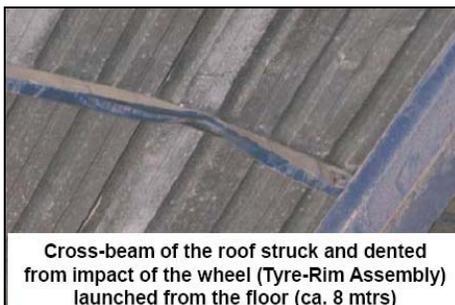
Viga transversal del techo, golpeada y doblada por el impacto de la rueda (ensamble aro-neumático), lanzado desde el piso (aprox. 8 metros).

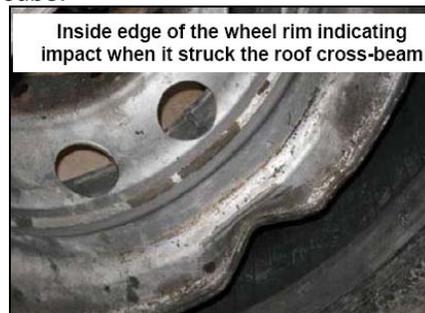
Borde interno del aro, mostrando el impacto cuando golpeó la viga transversal del techo.
