# Alerta de Seguridad

De la Asociación Internacional de Contratistas de Perforación (IADC)

ALERTA 10 – 30

## INCIDENTES DE ELEVADO POTENCIAL CON OBJETOS CAÍDOS RESULTAN EN DOS LTI

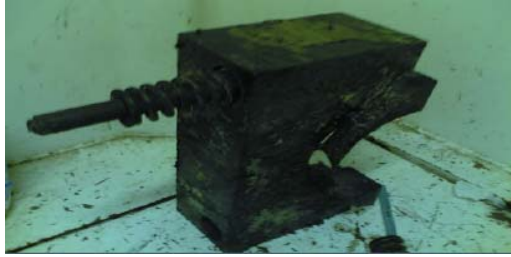
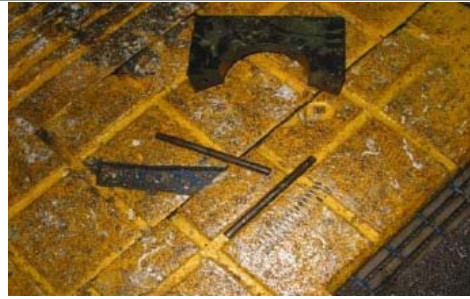
Dos incidentes con pérdida de tiempo (*LTI*, por sus siglas en inglés) ocurrieron en dos ocasiones separadas cuando dos empleados fueron golpeados por guías de caucho que cayeron de las contra-llaves (*BUW*, por sus siglas en inglés para *Back Up Wrenches*) del mando superior.

En ambos incidentes se notó que la cuadrilla falló en no identificar que las *BUW* no estaban en la posición correcta. Hubo falta de comunicación entre el perforador y el operador de la torre en cada incidente. El mando superior no debe bajarse sobre la tubería. El aumentador de torque fue empleado incorrectamente para aflojar la conexión como se mencionara en el primer incidente. Los pasadores de ajuste del cilindro de las *BUW* requieren de una calibración adecuada para evitar que puedan agarrar el tramo corto de combinación. El Análisis de Seguridad de la Tarea (*JSA*) fue inadecuado para identificar estos riesgos.

- El perforador es el responsable durante esta operación de asegurar que no se baje el mando superior sobre la tubería.
- El perforador debe asegurarse de que la *BUW* esté alineada en el centro de la tubería cuando se baja el mando superior.
- El perforador debe asegurarse que las cámaras colocadas en la plataforma del operador de la torre se hallen en buen estado de funcionamiento y que se utilicen.
- Puede ser necesario proveer entrenamiento adicional para el Perforador para que comprenda mejor la operación de separar tubería de perforación del mando superior.
- Simplemente no existe un sustituto para la buena comunicación entre el perforador y el operador de la torre.
