# Alerta de Seguridad

ALERTA 10 – 34

## OCURRE UNA FATALIDAD DURANTE OPERACIONES DE POST-CEMENTACIÓN

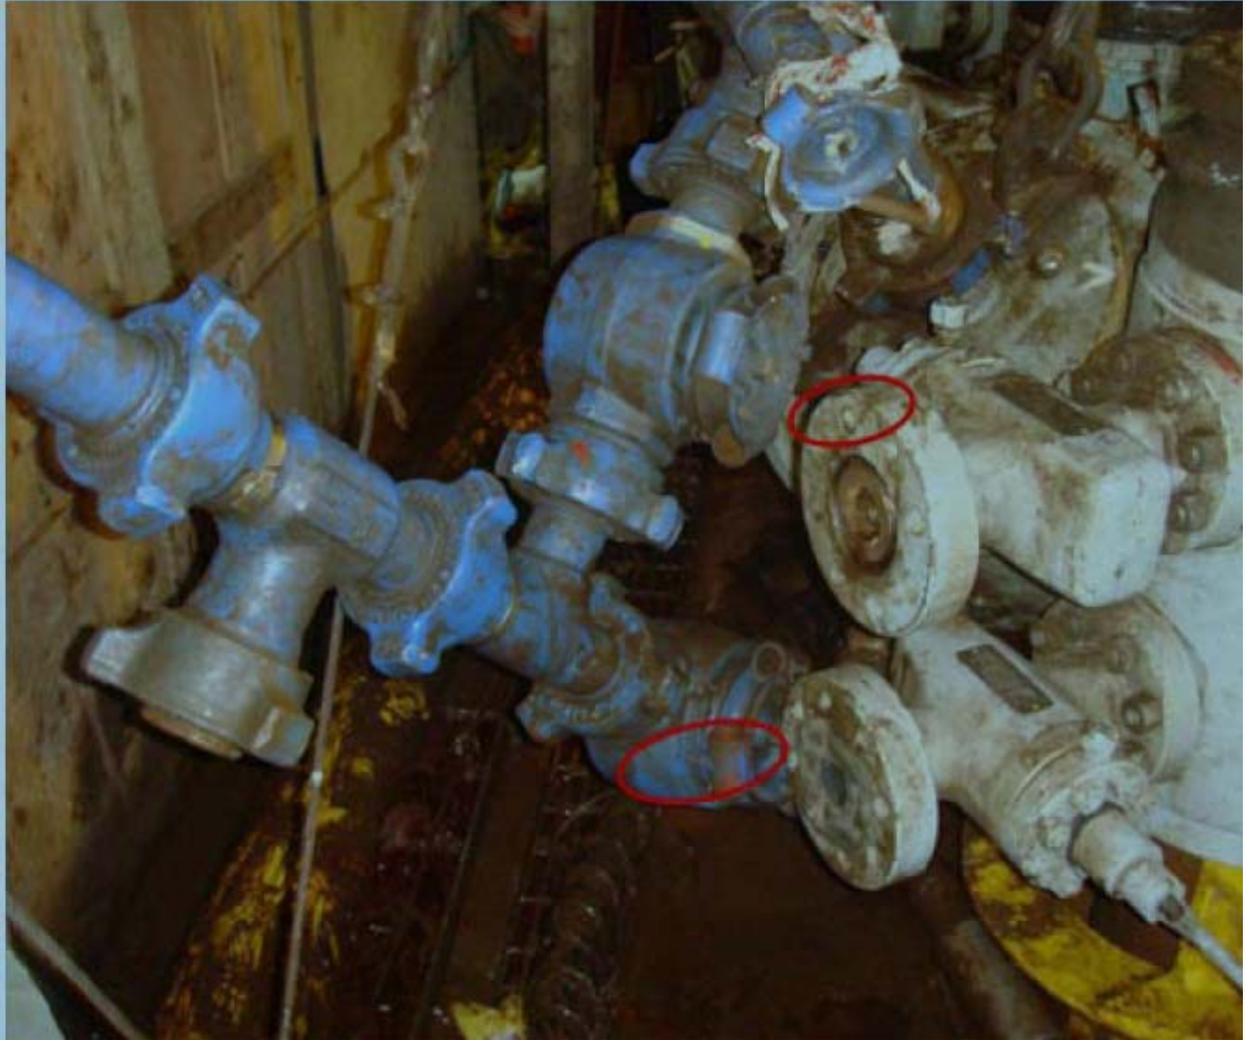
Mientras esperaban al supervisor de cementación, el *WHE* se reunió con el Asistente del Perforador, quien era el supervisor responsable de asistir a las dos compañías de servicios con el personal y los medios de levantamiento para el desmontaje del bonete y cabezal de cementación y la instalación del árbol de Navidad. Juntos repasaron el *JSA* del *WHE* y luego se dirigieron a la cubierta de producción y a la cabeza de pozo de que se trataba. Antes de la llegada del supervisor de cementación y antes de llevar a cabo la reunión anterior al trabajo, se aflojaron las tuercas de retención del bonete de cementación. No se llevó a cabo ninguna verificación y el personal no se percató de que estaba bajo presión. Cuando se aflojó la última tuerca de fijación, el bonete y el cabezal de cementación se separaron del pozo (empujaron hacia arriba) y se volcaron hacia el Asistente del Perforador, aprisionándolo entre la válvula del espacio anular de un pozo adyacente y el cabezal de cementación. El Asistente del Perforador sufrió lesiones graves y falleció momentos después.

- El *JSA* no se llevó a cabo con todos los participantes en la tarea.
- No se abrió la válvula para asegurar de que no hubiera presión en el cabezal de cementación.
- No se verificó el incremento de presión previamente a la remoción de los pernos de fijación.
- El *WHE* comenzó la tarea a pesar de habersele dicho que esperara la llegada al sitio del supervisor de cementación.

Fotografía 1: Puntos de aplastamiento aproximados entre la válvula del espacio anular y la válvula (1) del cabezal de cementación.

- No podrá comenzarse trabajo alguno antes de que todo el personal involucrado esté presente, y que se haya llevado a cabo la reunión previa (incorporando un *JSA/TBRA* (o Evaluación de Riesgos Basado en la Tarea, por sus siglas en inglés) y las instrucciones detalladas para el trabajo).
- Tareas complejas que involucren a varias personas deberán planearse adecuadamente y ejecutarse sistemáticamente mediante el empleo de procedimientos de trabajo detallados.
- No se podrá modificar el proceso de ningún trabajo crítico sin hacerlo según el proceso de Gestión de Cambios (o *MOC*, por sus siglas en inglés) y sin comunicarlo a todo el personal afectado.
- Debe suponerse que cualquier equipo capaz de estar bajo presión o de estar energizado de hecho lo está, hasta poder comprobar lo contrario.
- Cumplir con el empleo efectivo de la metodología de las Reuniones Previas al Trabajo y el uso del

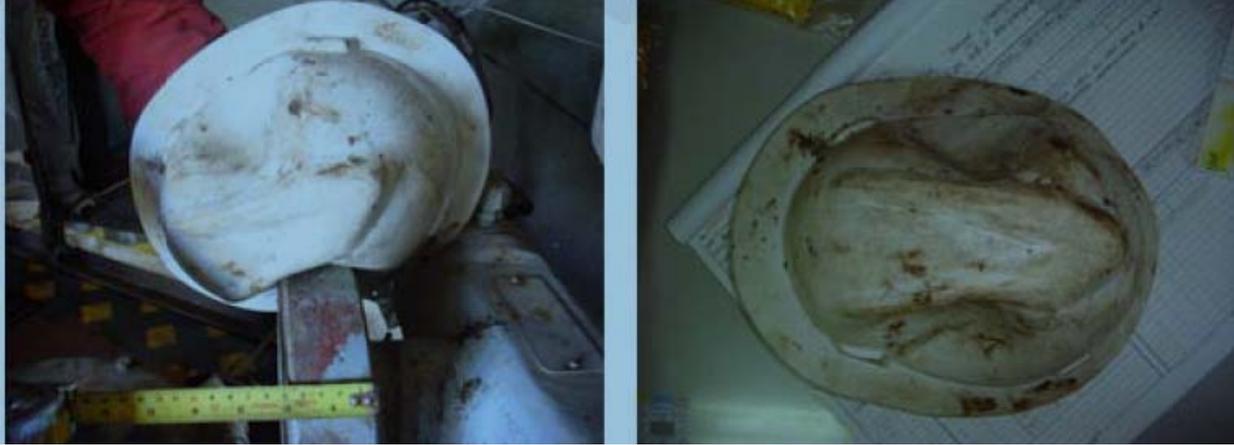
Fotografía 2: Posición de la cabeza Fotografía 3: Daño sufrido por el durante el impacto. casco.
