Alerta de Seguridad

ALERTA 04 - 03

COLOCACIÓN INADECUADA DE ESLINGA RESULTA EN FATALIDAD Y DOS LTI (INCIDENTES CON PÉRDIDA DE TIEMPO)

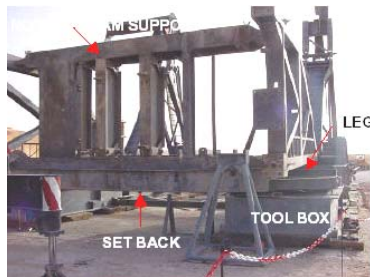
Empleando una grúa, el mástil fue levantado y fijado al soporte de la viga de la mesa rotatoria y a las patas laterales. Luego se bajó y se fijó con pasadores al ensamble del piso de tuberías. El asistente del perforador decidió desviarse de los procedimientos de levantamiento empleados anteriormente e hizo levantar el ensamble para lograr acceso a unos pernos que se hallaban en una caja de herramientas ubicada del lado opuesto del perforador en la base de la subestructura. Cuando se estaba levantando la sección ensamblada, las cadenas se rompieron. El Asistente del Perforador y el Operador de Piso de Perforación trabajaban debajo de la carga y el segundo Operador de Piso estaba arrodillado sobre la viga con su equipo de protección contra caídas colocado. Los dos Operadores de Piso sufrieron lesiones y fueron tratados en el hospital, pero el Asistente del Perforador sufrió heridas críticas en la cabeza y falleció en camino al hospital.

En una reunión previa al turno, el Jefe Principal de la Cuadrilla de Perforadores instruyó a la cuadrilla de relevo para que trabajara en otros proyectos y que no trabajara en el ensamble del mástil. La cuadrilla de relevo trabaja directamente bajo la supervisión del Jefe de Turno, quien no había llegado al sitio debido a demoras en el viaje. El Operador de la Grúa llegó después de la reunión y no estaba al tanto de las instrucciones dadas a la cuadrilla de relevo. Los aparejos utilizados para levantar el mástil e instalar las patas de la viga de soporte de la mesa rotatoria no fueron reajustados para levantar el ensamble del piso de tuberías. Además, el conjunto de eslingas tenía capacidad para 21,4 toneladas y la carga pesaba 23 toneladas. El Asistente del Perforador y los dos Operadores de Piso se hallaban debajo del radio de movimiento de la carga y el tercer Operador de Pozo estaba parado sobre la carga. El Operador de la Grúa levantó la carga sin prevenir a la cuadrilla para que se alejara del radio de operación de la grúa. El Operador de la Grúa no advirtió el riesgo del levantamiento antes de levantar la sección con el piso de tubería adherido con los pasadores y no revisó los accesorios para levantar. De acuerdo al procedimiento, nunca se había intentado levantar todas las secciones juntas.

El Asistente del Perforador no consideró que las cadenas podrían no ser adecuadas para este propósito. Los dos Operadores de Piso no detuvieron una acción insegura. Los Trabajadores involucrados no reconocieron que los aparejos no eran los adecuados para levantar esta carga.

- Desarrolló e implementó un detallado Plan de Gestión de Levantamiento para el ensamble del sub-armazón del mástil. Revisó los arreglos para levantar el armazón de soporte de la mesa rotatoria.

- Aclaró los roles y responsabilidades en operaciones de levantamiento (Operadores de Grúas, Jefes de Turno y cuadrilla de relevo) y consideró el empleo de un operador/aparejador dedicado para las operaciones de levantamiento.

- Revisó el plan de gestión para equipos de levantamiento para los sitios de perforación y preparó una lista de verificación para uso diario con las grúas móviles en el sitio de perforación.
