Alerta de Seguridad

De la Asociación Internacional de Contratistas de Perforación (IADC)

ALERTA 04 - 10

EMPLEO DE UNA SOGA COMO TRABA PARA EL ELEVADOR RESULTA EN INCIDENTE CON PÉRDIDA DE TIEMPO (LTI)

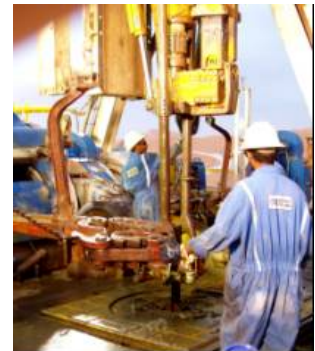
La cuadrilla del equipo de perforación sacaba la sarta de perforación del pozo en preparación para el registro final del mismo. El primer tramo de tubería de perforación ya estaba fuera del pozo y se había colocado en la estiba. Se bajaron los elevadores y se cerraron sobre el segundo tramo. La cuadrilla revisó que los elevadores estuvieran cerrados correctamente, pero cuando el perforador levantó el tramo una distancia de aproximadamente 1,5 metros (5 pies) los elevadores se abrieron repentinamente y la sarta de perforación cayó al pozo. El peón de perforación que se hallaba jalando la cuña retrocedía de la mesa rotatoria cuando la fuerza de los elevadores que se abrieron hizo que éstos golpearan al peón. El cuerno izquierdo de los elevadores golpeó en el lado derecho de la cabeza, por detrás de la zona de la oreja. La fuerza del impacto lo empujó, haciendo que cayera a aproximadamente 1,5 metros (5 pies) de la mesa rotatoria y a la misma distancia de donde se hallaba parado al ser golpeado. Se detuvo la operación, el lesionado fue recostado en una camilla y transferido a una clínica cercana. Se hizo una evaluación y fue evacuado al hospital más cercano. El lesionado fue dado de alta luego de transcurrir 10 días.

Un factor contribuyente puede haber sido el pedazo de sogas utilizado como traba, que puede haber evitado que el cerrojo de los elevadores cerrara completamente. La sogas estaba atada alrededor del cuerno derecho (sección más cercana al cuerpo del elevador) de los elevadores. Los elevadores habían sido probados y se determinó que no tenían falla alguna. Después de una investigación y examen del equipo, hablando con los miembros de la cuadrilla y verificando que habían revisado que el cerrojo estaba cerrado, se llegó a la conclusión que la sogas puede haber accidentalmente contribuido a este incidente. Las prácticas y políticas de perforación indican que, mientras se saca tubería del pozo, no se utilizará normalmente la traba. Aún utilizándolo como se hizo en esta instancia, el empleo de una traba adecuada hubiera eliminado la posibilidad de que la sogas de reemplazo afectara al cerrojo.

- Todas las cuadrillas fueron notificadas acerca de la naturaleza y las consecuencias potenciales de este incidente.
- Quitar la sogas de los elevadores, adquirir una traba correcta para su uso en operaciones futuras, pero solamente si la política indica que se empleará dicha traba.
- Continuar llevando a cabo reuniones de seguridad con anterioridad a todas las operaciones de este tipo.
- Emplear Análisis de Seguridad de las Tareas (JSAs) para indicar que las cuadrillas deben hacer las verificaciones antes de realizar las operaciones. En primer lugar deben verificar si se ha de utilizar la traba durante la instalación de tubería de perforación.
- En segundo lugar, si se requiere el uso de la traba, debe utilizarse el equipo correcto y debe revisarse su estado antes del uso.
- Deben seguirse las Políticas y Procedimientos correctos durante todas las operaciones.
