Alerta de Seguridad

De la Asociación Internacional de Contratistas de Perforación (IADC)

ALERTA 04 – 32

INCIDENTE CON MANEJO DE CARGA

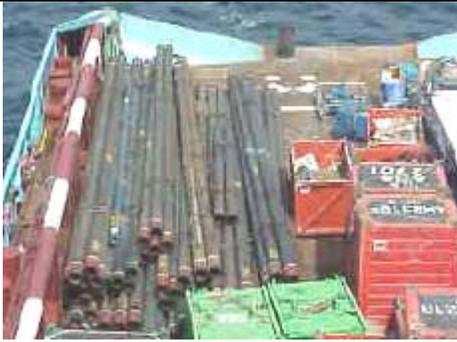
El atado fue inspeccionado luego del incidente. Las grapas dentadas aún se hallaban fijadas correctamente y la tubería de revestimiento aún se hallaba retenida dentro de las eslingas de acero, pero no estaban lo suficientemente ajustadas como para evitar que se moviera los tubos. El movimiento del barco contribuyó a que rodaran los tubos.

Vista de los atados de tubería de revestimiento en cubierta

- Los atados deben atarse con doble envoltura, estrangularse, y fijarse con grapas dentadas y bandas o zunchos. Referirse al Manual Internacional para Aparejos y Levantamiento de NSL (*North Sea Lifting International Rigging and Lifting Handbook*). Una alternativa para las grapas dentadas son las Grapas para Alambre ASBRO™.
- Una guía adicional referente a los tipos de eslingas a emplearse y el número de tubos a incluirse en cada atado puede obtenerse de la compañía mediante la correspondiente solicitud. Debe siempre levantarse una cantidad impar de tubos en cada atado.
- Se proveen sitios seguros y rutas de escape sin obstrucciones en las cubiertas.
- Deben instalarse candeleros en cubierta para evitar el movimiento de las cargas.

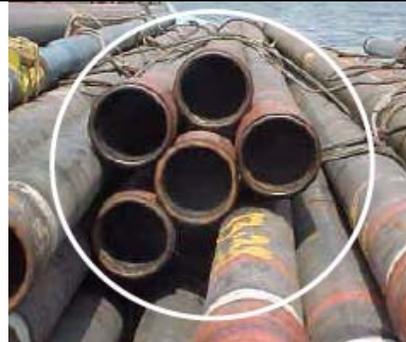
5 piezas de tubería en un atado
