Alerta de Seguridad

De la Asociación Internacional de Contratistas de Perforación (IADC)

ALERTA 04 – 40

INCIDENTE CON PLATAFORMA AUXILIAR RESULTA EN FATALIDAD

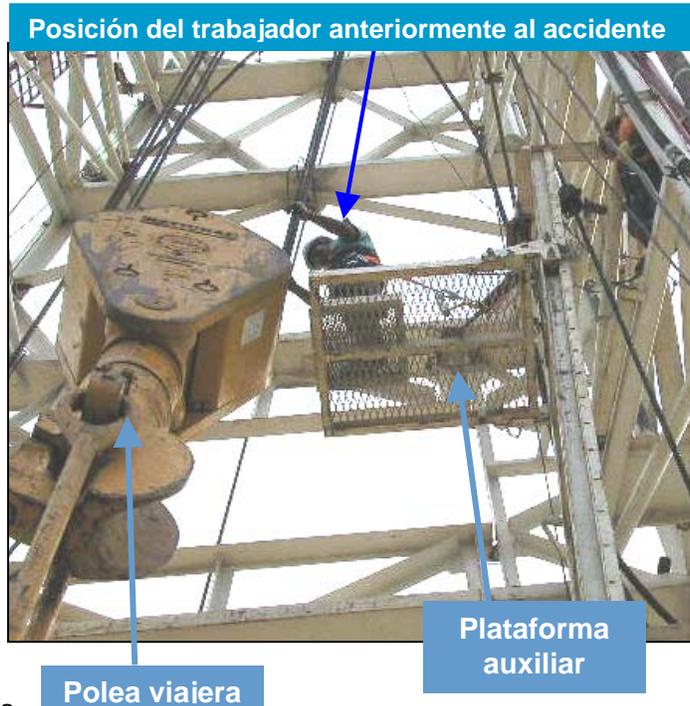
Nota del IADC: En la foto de ejemplo, el hombre está agarrando las líneas de perforación. Ésta es una práctica insegura debido a que las manos pueden atraparse en la polea viajera cuando ésta se pasa al lado de la plataforma. Ver también los Alertas: 00 – 11 y 00 – 32.
