Alerta de Seguridad

ALERTA 04 - 42

INCIDENTE CON INSTALACIÓN DE TUBERÍA DE REVESTIMIENTO RESULTA EN LTI

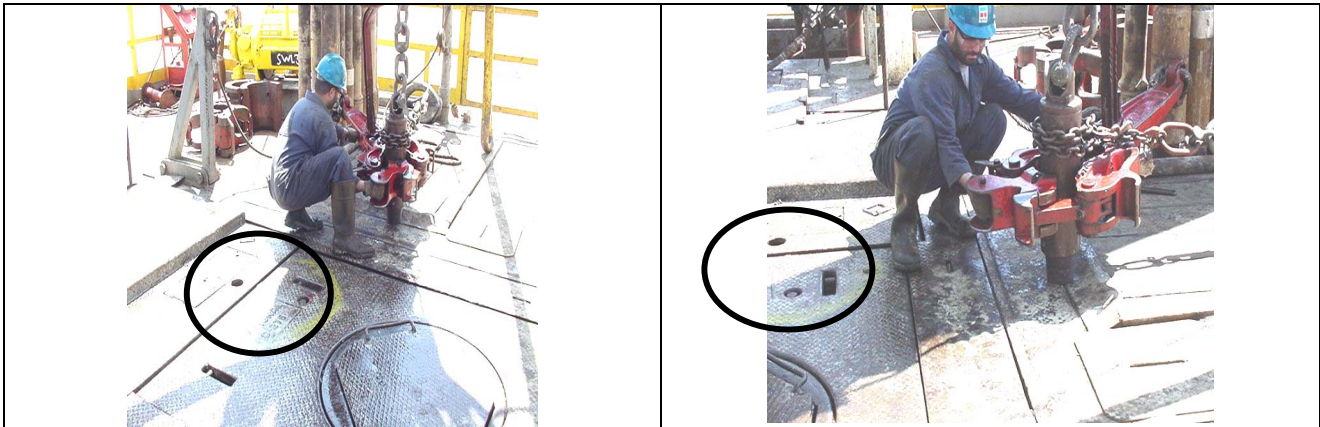
Mientras se instalaba tubería de revestimiento de 13 – 3/8 pulgadas (33,97 cm), el representante de la compañía solicitó que se prolongara la línea de llenado. La compañía instaladora de la tubería de revestimiento no disponía de los tramos de tubería adecuados, motivo por el cual se decidió agregar una válvula Kelly a la barra Kelly. El mando superior (*Top Drive*) fue colocado en la posición extendida, despejando el orificio del pozo, el cual contenía la tubería de revestimiento. El elevador de araña fue colocado al lado del orificio del pozo. La extensión se colocó sobre el piso de perforación en lugar de colocarlo en el agujero del ratón debido a que éste estaba cubierto y por lo tanto indisponible. La cuadrilla intentaba sujetar el ensamble de la línea de llenado con la línea del malacate neumático y una eslinga de cadena por un lado y soportándolo en el otro extremo con la llave de tubería izquierda (la contrallave). La persona lesionada se ubicó entre la llave de tubería izquierda y el elevador de araña para apoyar la llave mientras se aplicaba el torque para ajustar. Debido al torque aplicado por el mando superior, el ensamble de la línea de llenado y la llave de tubería izquierda se desplazaron hacia el lesionado quien estaba atrapado por el elevador, golpeándolo en el brazo derecho y causándole una fractura.

El círculo negro indica donde se hallaba el elevador de araña colocado al lado del orificio del pozo.

La colocación de la extensión sobre el piso de perforación en lugar de en el agujero del ratón no brindaba buena estabilidad para aplicar el torque para apretarlo. La ubicación del elevador de araña sobre el piso de perforación hizo que el espacio de trabajo fuera reducido y el lesionado estaba trabajando entre el ensamble de la línea de llenado y el elevador de araña. Dado que no podían girar la mesa rotatoria, se

utilizó el mando superior (*top drive*) para aplicar torque al tramo de prolongación de la línea. Al no tener disponibilidad del tramo de tubería adecuado, el Contratista Tercero falló en el cumplimiento del requerimiento de equipos. No se cumplieron con los procedimientos de seguridad de la Compañía; los supervisores llevaron a cabo la operación en el piso de perforación en lugar de hacerlo en el agujero del ratón. Preparación inadecuada de la tarea. Los supervisores no realizaron la tarea en el agujero del ratón y dejaron el elevador de araña al lado del orificio del pozo esperando la próxima tarea. Falta de atención a la seguridad. Los supervisores sujetaron el ensamble de la línea de llenado con cables del malacate neumático y una eslinga de cadena. Mala supervisión. Los supervisores no cumplieron con las buenas prácticas y buena supervisión ya que comenzaron a aplicar el torque mientras el lesionado se hallaba todavía en mala posición, atrapado entre la llave de tuberías izquierda y el elevador de araña. La evaluación de los riesgos del trabajo no fue adecuada para la tarea. El lesionado no reconoció el peligro relacionado con la tarea ni con su ubicación.

- Anteriormente al comienzo de las operaciones, debe revisarse el equipo de terceros para asegurar que el equipo adecuado se halla disponible.
- Debe llevarse a cabo un Análisis de Seguridad de las Tareas (JSA) que incluya una evaluación de riesgos antes de realizar un cambio en los procedimientos.
- Los supervisores deben cumplir con la política de la empresa que requiere el empleo del agujero del ratón para afirmar las conexiones.
- Debe instruirse a los empleados para que se mantengan alejados de las áreas donde pueden quedar atrapados.
