Alerta de Seguridad

De la Asociación Internacional de Contratistas de Perforación (IADC)

ALERTA 04 - 49

INCIDENTE DE AMAGO CON CAÍDA DE TUBERÍA DE REVESTIMIENTO DE 18 – 5/8” PULGADAS

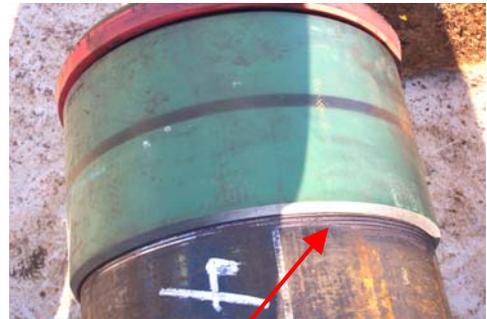
4. El borde biselado facilitó el deslizamiento de la línea de maniobra sobre el collar en el momento de moverlo.
5. El Análisis de Seguridad de las Tareas (JSA) no especificaba que la línea deberá envolverse dos veces alrededor de la tubería de revestimiento.

Observar el borde biselado del collar

1. El empleo de elevadores es el método preferido para levantar tubería de revestimiento. El personal de operaciones debe siempre intentar de asegurar que se disponga de los elevadores adecuados antes de comenzar la operación de instalar tubería de revestimiento.

2. Si no se pueden obtener los elevadores, debe utilizarse una línea de maniobras de longitud adecuada. La línea debe ser de suficiente longitud para alcanzar hasta la tubería de revestimiento en la puerta en "V" y permitir darle dos vueltas alrededor de la misma, y para que los ensambladores de la tubería pueda quitarlo con facilidad.
