# Alerta de Seguridad

De la Asociación Internacional de Contratistas de Perforación (IADC)

ALERTA 04 - 50

## CAÍDA DE PLATAFORMA AUXILIAR AL PISO DE PERFORACIÓN RESULTA EN FATALIDAD Y LESIÓN SERIA

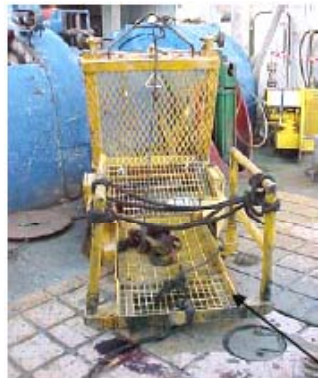
Stabbing Board

Plataforma auxiliar para unir tubería de revestimiento.

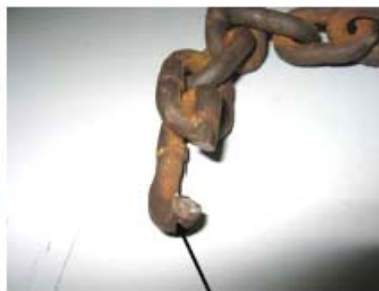
Chain Snapped

La cadena se partió.

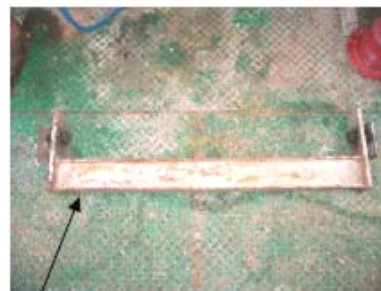
Stopper plate not in position

La placa de tope no se hallaba en su posición.

- La plataforma auxiliar se hallaba instalada sin la placa de tope de seguridad en la parte inferior del riel.
- El aparejo que se utilizó no estaba incluido en el registro de equipos para levantar perteneciente al equipo de perforación.

- Introdujo el procedimiento de Gerencia de Cambios.
- Mejoró el procedimiento para la instalación de la plataforma de seguridad.
- Mejoró la gestión a bordo de los dispositivos de levantamiento e incluyó todos los equipos de levantamiento manuales en el registro de equipos de levantamiento.
- Mejoró el sistema de los pasadores de seguridad inferiores para la plataforma auxiliar.
- Mejoró la percepción sobre seguridad a bordo por medio de sesiones de adiestramiento.
