# Alerta de Seguridad

De la Asociación Internacional de Contratistas de Perforación (IADC)

ALERTA 06 – 01

## UNIÓN TIPO MARTILLO NO HERMANADA RESULTA EN FATALIDAD

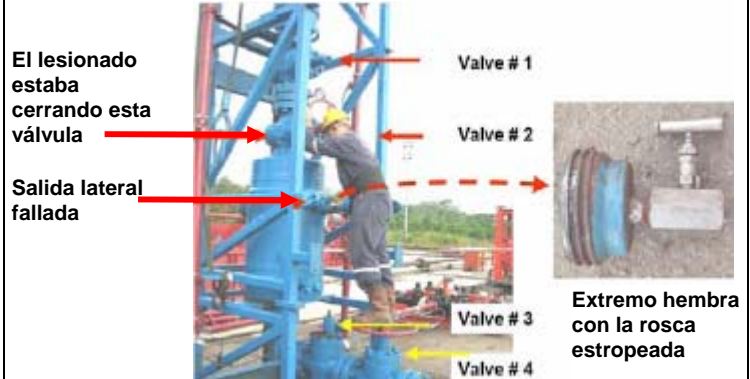
Había obtenido un PTW (Permiso Para el Trabajo), y se había llevado a cabo la charla sobre el trabajo y una reunión de seguridad con el Personal del Equipo de Perforación y el jefe del equipo de personal de Operaciones en la Planta de Gas. De allí se dirigió a abrir las conexiones entre el pozo y las instalaciones de pruebas para el pozo. Con el fin de obtener una muestra de arena mientras se producía el pozo y mientras se trabajaba en la prueba, la Persona Lesionada se subió al equipo del filtro de arena, y se paró sobre la rueda de la válvula de descarga para poder operar las válvulas del medio. La parte inferior de su abdomen daba hacia la tubería de salida lateral (ver la fotografía). La unión de tipo martillo hembra se aflojó de la tubería lateral y le golpeó en el abdomen inferior.

Posición del lesionado en el momento del incidente (representación del accidente)

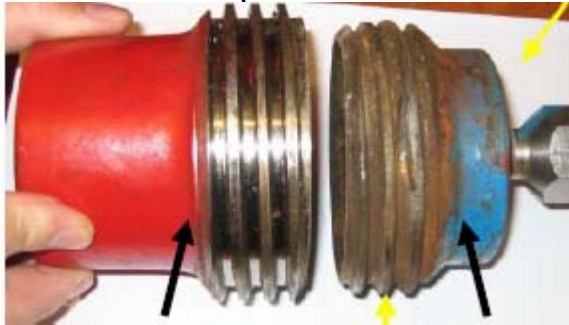
### Extremo de la unión que falló

La conexión se realizó entre dos piezas no-hermanadas macho y hembra (602 hembra con 1502 macho). Ver la foto:

1. El operador y el contratista deben detener el trabajo.
2. Revisar todas las tuberías provisorias y quitar del sitio todas las tuberías cortas para conexiones que no sean normalizadas.
3. Visitar los lugares donde se realizan actualmente pruebas de perforación y realizar una auditoría de los montajes y tuberías.

4. Quitar y reemplazar el filtro de arena.
5. Enviar una alerta a la industria sobre el peligro de las uniones de tipo martillo.
6. Los operadores y contratistas conjuntamente deben desarrollar un seminario sobre el tema de la seguridad con recipientes de alta presión.

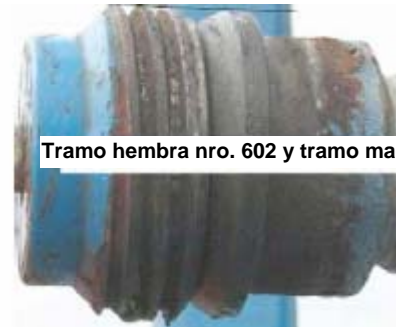
Nota: FIG 1502

FIG 602

Tramo hembra nro. 602 y tramo macho nro. 1502
