Alerta de Seguridad

ALERTA 10 – 01

OBJETO CAÍDO – SEGMENTO DE COLLAR GUÍA SE SEPARA DE LA LÍNEA DEL MALACATE Y CAE AL AGUA

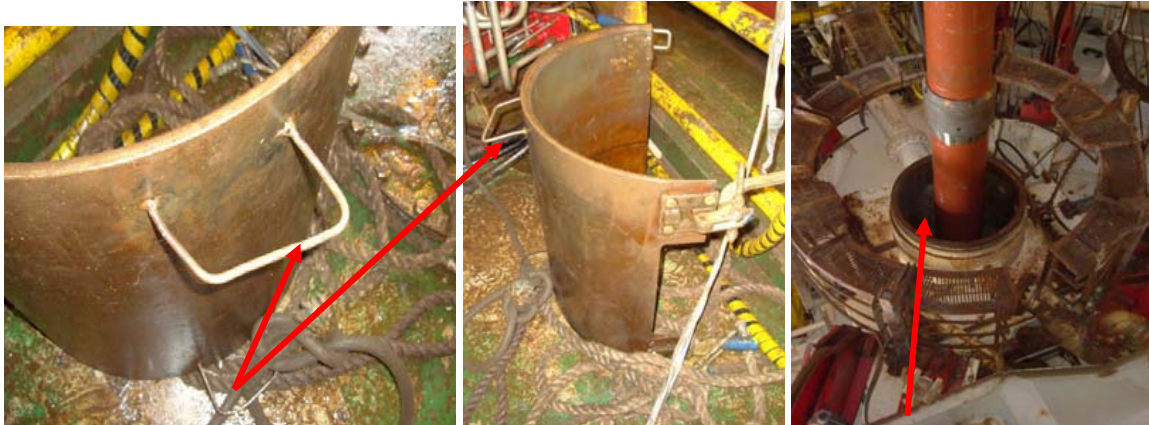
La manija de levantamiento donde se fijó el cable.

El área donde cayó el buje en la escotilla de perforación.

- No existía un ojillo de levantamiento (o agujero de levantamiento) adecuado en el segmento del collar guía.
- La manija era demasiado débil para soportar un obstáculo imprevisto y se desprendió fácilmente.
- El movimiento de la plataforma puede haber sido un factor contribuyente. (Al haber sido desmontados los bujes principales, sería una operación insegura que alguien intentara centrar la herramienta cuando pasara por la mesa).

- El Cliente y el Contratista tercero modificaron los procedimientos para transportar los segmentos del collar guía hasta el piso de perforación. Los segmentos ya no se levantarían a través de la mesa rotatoria.
- El Gerente de Instalaciones Costas Afuera (*OIM*) debe aprobar cualquier levantamiento a través de la mesa rotatoria y su supervisor de más antigüedad debe supervisar la operación de levantamiento.
- Deberán revisarse las políticas de suministros para requerir que las compañías de terceros provean equipos con puntos de levantamiento adecuados que no se desprendan si se encuentran obstáculos imprevistos durante un levantamiento.
