Alerta de Seguridad

De la Asociación Internacional de Contratistas de Perforación (IADC)

ALERTA 10 – 10

OPERACIÓN DE SOLDADURA RESULTA EN INCENDIO

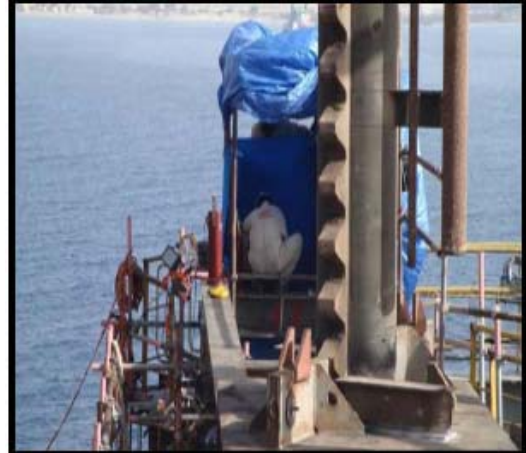
La plataforma de perforación se hallaba en el astillero para recibir reparaciones y renovaciones. En el momento de ocurrir el incendio, la cuadrilla del astillero preparaba la cuerda-B de la pata Nro. 3 para la instalación de una sección adicional de la pata. La cuadrilla del astillero trabajaba en el interior de una carpa para soldaduras hecha de lona impermeable liviana. Los trabajadores estaban amolando la cara de contacto de la pata cuando las chispas provocadas por la piedra amoladora incendiaron la carpa que rodeaba a la pata. El guardia contra incendios del astillero intentó extinguir el fuego empleando el extinguidor de polvo seco, mientras la cuadrilla de lucha contra incendios conectaba la manguera de incendios de la cubierta principal al tubo distribuidor para luego conducirla hasta él. Una vez que el guardia contra incendios se apoderó de la manguera, el Operador de la Grúa (Encargado de la Cuadrilla Contra Incendios) abrió la válvula de la boca de agua en la cubierta principal. En este momento descubrió que no había presión de agua en la boca de agua por lo cual bajó al área del Ingeniero de la Plataforma de perforación y abrió manualmente la válvula de la bomba de agua fresca que la conectaba al tubo distribuidor en la cubierta principal. Con la llegada de agua a la manguera, el incendio se pudo extinguir con éxito.

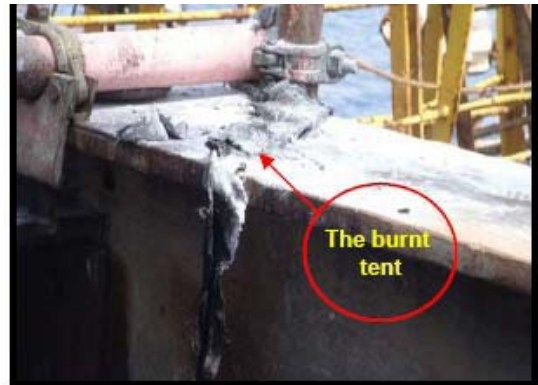
- El Análisis de Seguridad de la Tarea (JSA) que se obtuvo para la tarea era genérico para “soldaduras y cortes en general” (JSA genérico). No se completó un JSA para quitar material de la cuerda-B de la pata Nro. 3, y por lo tanto no se identificó el riesgo de remover material utilizando una carpa de lona impermeable liviana.

- El personal de supervisión a bordo de la plataforma de perforación no comprendía sus funciones y responsabilidades en cuanto al “Control del Trabajo”. La actividad de remoción de material no fue repasada antes de comenzar la tarea. Los riesgos provocados por el empleo de una carpa que no poseía material retardador de fuego no fueron reconocidos y controlados adecuadamente.

La carpa quemada.

- Los Análisis de Seguridad de la Tarea (*JSA*) genéricos solamente constituyen una ayuda y no debe dependerse de éstos para todas las tareas. Cada tarea debe tener su *JSA* específico.
- Los equipos críticos para la seguridad no podrán desactivarse sin un Permiso de Trabajo aprobado por el Jefe de Cuadrilla de Perforadores de mayor rango.
