Alerta de Seguridad

De la Asociación Internacional de Contratistas de Perforación (IADC)

ALERTA 02-05

REPARACIÓN DE BOMBA DE POZO PROFUNDO RESULTA EN FATALIDAD

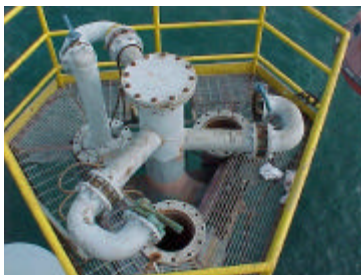
Nro. 1 - Plataforma de corona de la Torre de Pozo Profundo

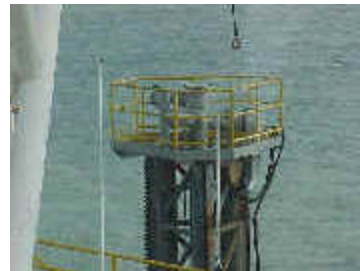
Nro. 2 – Vista de la Torre de Pozo Profundo desde el Operador de la Grúa de la Torre
