Alerta de Seguridad

De la Asociación Internacional de Contratistas de Perforación (IADC)

ALERTA 02-20

PRESIÓN ATRAPADA EN UNA HERRAMIENTA MWD RESULTA EN EXPOSICIÓN A PRODUCTOS QUÍMICOS

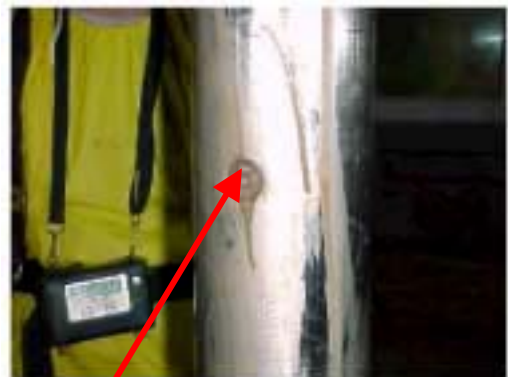
Orificio para Descarga de Datos

Mientras se retiraba equipo del pozo y luego de un intento fallido de descargar datos de una herramienta MWD (medición durante la perforación), dos miembros de la cuadrilla fueron expuestos a lo que se cree fue ácido de una Batería de Litio/Cloruro de Tionilo. El ingeniero responsable de la herramienta MWD había abierto un orificio para descarga de datos en la herramienta (ver fotografía) para poder descargar la memoria de la herramienta y halló que la misma presentaba una leve fuga de fluido de perforación. Luego de varios intentos infructuosos de reinstalar el tapón en el orificio, la herramienta fue levantada 20 pies (6.10 m) y se utilizó un segundo orificio. Mientras se descargaba información de la herramienta, se observó que una "neblina o gas" fugaba del orificio superior abierto originalmente. Los empleados afectados se hallaban a aproximadamente 15 pies (4.57 m) de la mesa rotatoria y sufrieron severos vómitos y dificultades respiratorias.

Un camino creado por erosión líquida (*washout*) permitió la invasión de lodo en el conjunto electrónico y llevó a la falla de la batería. La presión del fondo del pozo o la presión producida por la reacción del ácido de la batería fue atrapada en la herramienta y se le permitió una avenida para la fuga cuando se abrió el orificio de descarga de datos. No se reconoció el potencial de la presión atrapada cuando se observó que el lodo había invadido la herramienta.

- Se despejó el personal del piso de perforación y se permitió que el área se ventilara.
- Se realizó un JSA referente al manejo de la herramienta.
- La herramienta fue sellada y guardada por personal vestido en equipo de protección completo.
- Se emitió el siguiente aviso a todos los equipos de perforación: "Debe emplearse precaución cuando se maneja cualquier herramienta de fondo de pozo que pueda atrapar presión, como ser: las herramientas de medición, de muestreo, para registros o

para recuperar núcleos de las formaciones geológicas".
