Alerta de Seguridad

De la Asociación Internacional de Contratistas de Perforación (IADC)

ALERTA 02-30

LA FALTA DE ATENCIÓN MIENTRAS SE JALA LA CUÑA RESULTA EN AMPUTACIÓN DE UN DEDO

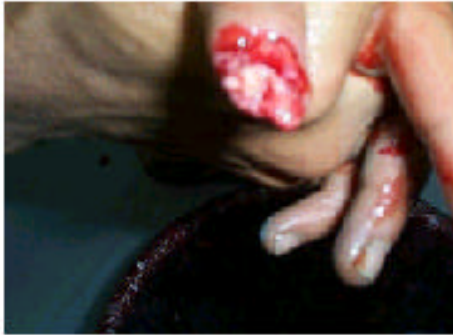
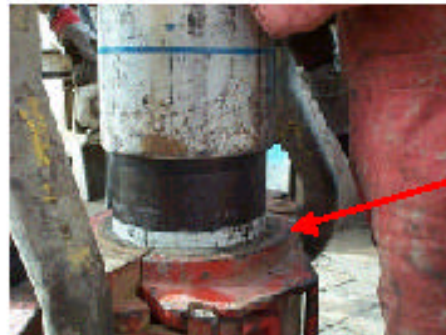
Cuando se instalaba el primer tubo de una Tubería de Revestimiento de 9-5/8 pulgadas, se decidió verificar el collar del mismo para asegurar que funcionaba correctamente. Se colocaron las cuñas y la tubería de revestimiento se llenó con lodo. Durante el proceso de levantamiento del tubo de revestimiento y en el momento en que los elevadores se desplazaban hacia arriba para hacer contacto con el acoplamiento (collar) de la tubería, el operador del piso se preparó para quitar las cuñas con su mano derecha. El operador no se dio cuenta que había colocado la mano izquierda en la parte superior del elevador. Sus dedos quedaron atrapados entre el collar de la tubería de revestimiento y el elevador. Su dedo índice fue seccionado en la falange superior y fue aplastada la punta del dedo mediano.

Los hallazgos de la investigación indican que el empleado no estaba suficientemente entrenado (conciencia de seguridad incluyendo puntos de pinzamiento) ni había recibido orientación alguna. Era la segunda vez que el empleado trabajaba en un equipo de perforación. Se incluyó también como causa origen la falta de protección en el punto de pinzamiento entre collar y elevador. Se llevó a cabo una reunión de seguridad previa a la operación de instalación de la tubería de revestimiento en la cual la cuadrilla repasó un JSA sobre instalación de este tipo de tubería.

- **Debe** realizarse la orientación para todos los empleados nuevos previamente a su trabajo en un sitio de perforación.
- Debe realizarse un Entrenamiento con Enfoque en el Comportamiento para todos los miembros nuevos de las cuadrillas, empleando la guía de entrenamiento de la compañía.
- El Entrenamiento sobre los JSA debe continuar para todas las cuadrillas.
- Los JSA deben actualizarse para incluir este punto de pinzamiento en particular.
- La información referente a este incidente debe proveerse a los fabricantes de los elevadores para una posible actualización del diseño de los mismos.
- Todo el personal debe recibir Entrenamiento de Aptitud en Conocimientos, Destrezas y Habilidades.
