Alerta de Seguridad

De la Asociación Internacional de Contratistas de Perforación (IADC)

ALERTA 03 - 11

CABLE ATRAPADO EN GRAPA PARA MANGUERA PARA EQUIPO ROTATORIO RESULTA EN AMAGO DE ACCIDENTE

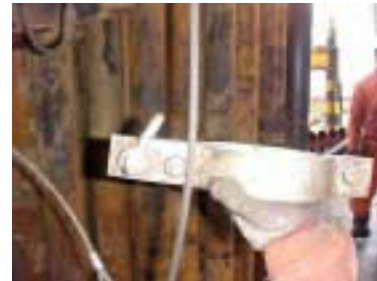
Después de utilizar el elevador de personal, el operador revisó la línea y la ajustó, pero no observó que había quedado atrapado detrás de la manguera de lodo, ubicado 85 pies (25,9 m) arriba del piso de perforación. El diseño de la grapa de la manguera de lodo, el cual posee un perno que sobresale y que causó que hubiera un punto de atrape para la línea del malacate (ver figura).

- Revisó el Análisis de Seguridad de las Tareas (JSA) para la Operación de Registros, incorporando un paso adicional para revisar el cable del malacate para personal, asegurando que esté despejado del mando superior antes de moverlo a un costado.
- Modificó la grapa de manera que las líneas no puedan quedarse atrapadas o colgadas de la misma. Grapa Modificada vs. Grapa Original.

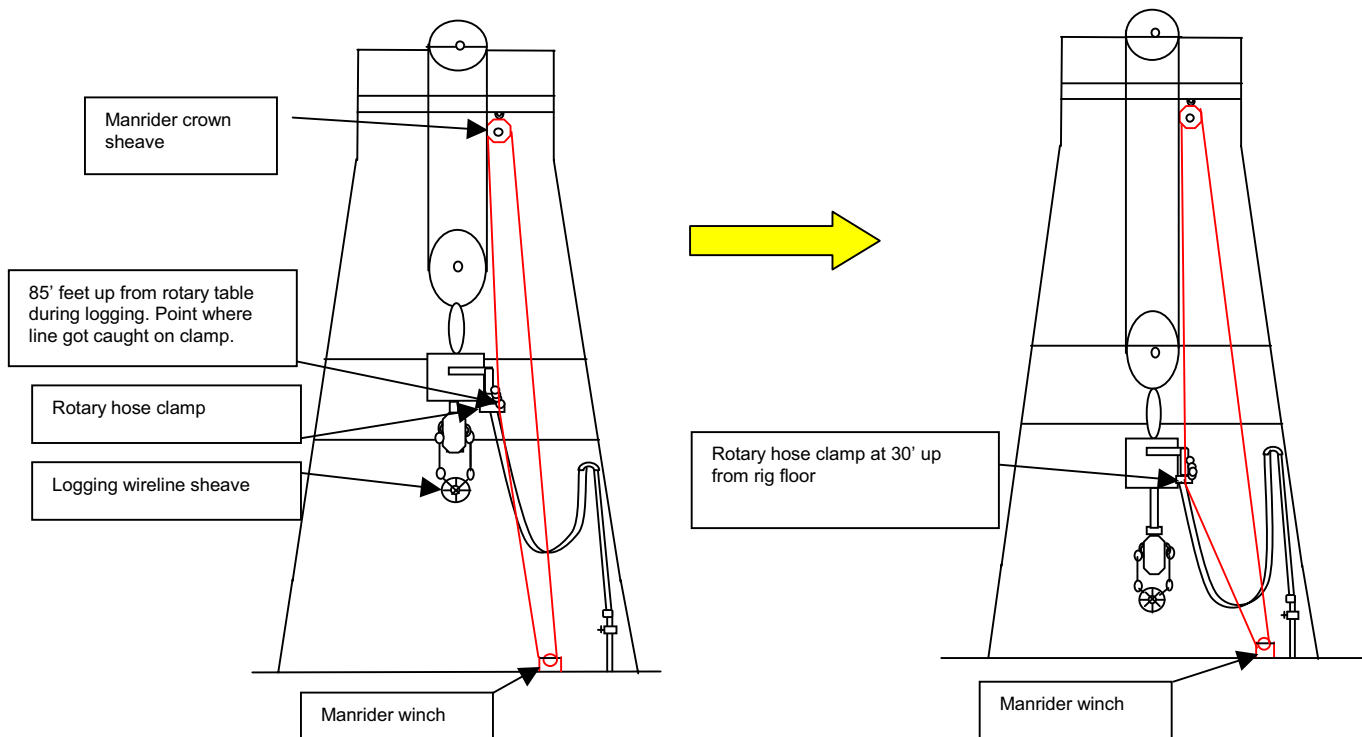
Rotary hose clamp at 30' up from rig floor = Grapa de la manguera del equipo rotatorio a 30' (9,14 m) por encima del piso de perforación.

85' feet up... = A 85 pies (25,9 m) por encima de la mesa rotatoria durante las operaciones de corrida de registros. El punto en donde la línea quedó atrapada en la grapa.
