Alerta de Seguridad

De la Asociación Internacional de Contratistas de Perforación (IADC)

ALERTA 03 - 19

FALLA DE CÁNCAMO ELEVADOR RESULTA EN CAÍDA DE UNA BOMBA

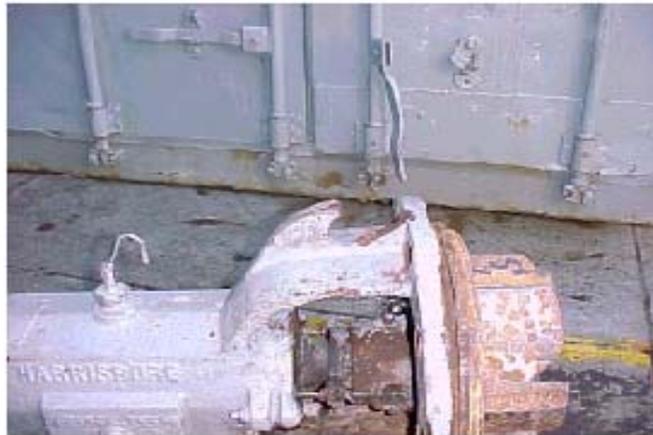
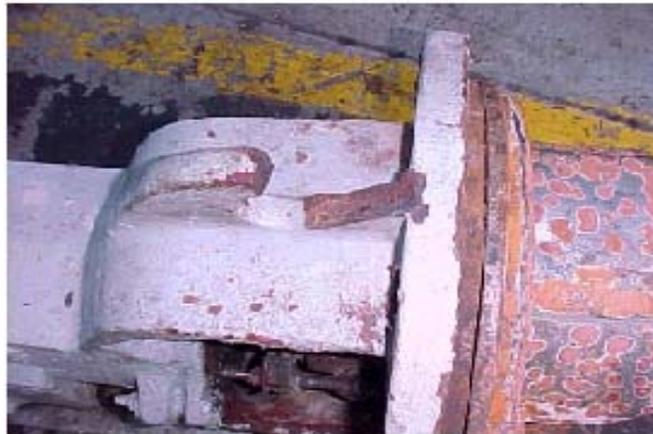
Mientras se transfería el pedestal de una bomba centrífuga desde la cubierta principal de estribor hasta el taller mecánico empleando una grúa, falló el cáncamo elevador integral forjado con la caja de la bomba. La bomba cayó sobre los tubos coladores para empaque con grava que se hallaban en el soporte de estiba de tuberías del lado de babor, listos para ser instalados en el pozo. La operación de elevación estaba cómodamente dentro del SWL (carga de trabajo segura) para la combinación eslinga / grilletes. Se empleaban cables de cola para asistir en el control del movimiento de la carga. Todo el personal estaba bien alejado (20 pies, o 6 metros) del punto donde cayó la bomba golpeando los tubos. No hubo lesiones entre el personal. Cinco tubos coladores fueron dañados.

- No se identificó el potencial de falla del cáncamo elevador.
- La caja de la bomba centrífuga tenía una capa de pintura nueva, ocultando cualquier indicación posible de rajaduras que pudieran presentarse.

- Una inspección más cuidadosa del punto de elevación antes de levantar la caja de la bomba podría haber identificado la falla visualmente, pero sin una inspección con partículas magnéticas (MPI) o tinturas penetrantes es muy probable que no hubiera sido visible al ojo desnudo.

Ubicación de la Falla del Cáncamo Elevador Integral

- No emplear cáncamos individuales para levantar equipos acoplados. Los cáncamos y los orificios roscados para ellos están para levantar el componente individual solamente, no una unidad ensamblada o componentes acoplados. Los cáncamos elevadores integrados o construidos como parte de cajas de acero fundido son siempre susceptibles a fallas de rajadura por impacto. Los componentes fundidos deben revisarse con tintura penetrante antes de levantar el equipo. Debe tenerse cuidado con todos los levantamientos y debe considerarse el alejamiento del personal y otros equipos cuando se realiza este tipo de operación.

- Se revisaron los JSA de trabajos específicos para identificar la posible presencia de cáncamos elevadores integrales y el riesgo potencial de una falla.
- Revisar las prácticas seguras para levantamiento cuando se manejan equipos auxiliares que no se mueven rutinariamente para incluir una inspección minuciosa del accesorio en el punto de levantamiento.
- Realizar una inspección con tintura penetrante de todos los equipos que poseen puntos de levantamiento dedicados antes de comenzar las operaciones, que incluyen mover equipos con puntos de levantamiento integrales.
- Encontrar métodos para utilizar eslingas y puntos de levantamiento diferentes, si aplican, y asegurarse que las eslingas y los grilletes estén en perfecto estado.
- Todos los JSA deben reflejar este Alerta. Esto debe aplicar para todos los levantamientos.
