Alerta de Seguridad

De la Asociación Internacional de Contratistas de Perforación (IADC)

ALERTA 03 - 31

CAÍDA AL AGUA RESULTA EN FATALIDAD

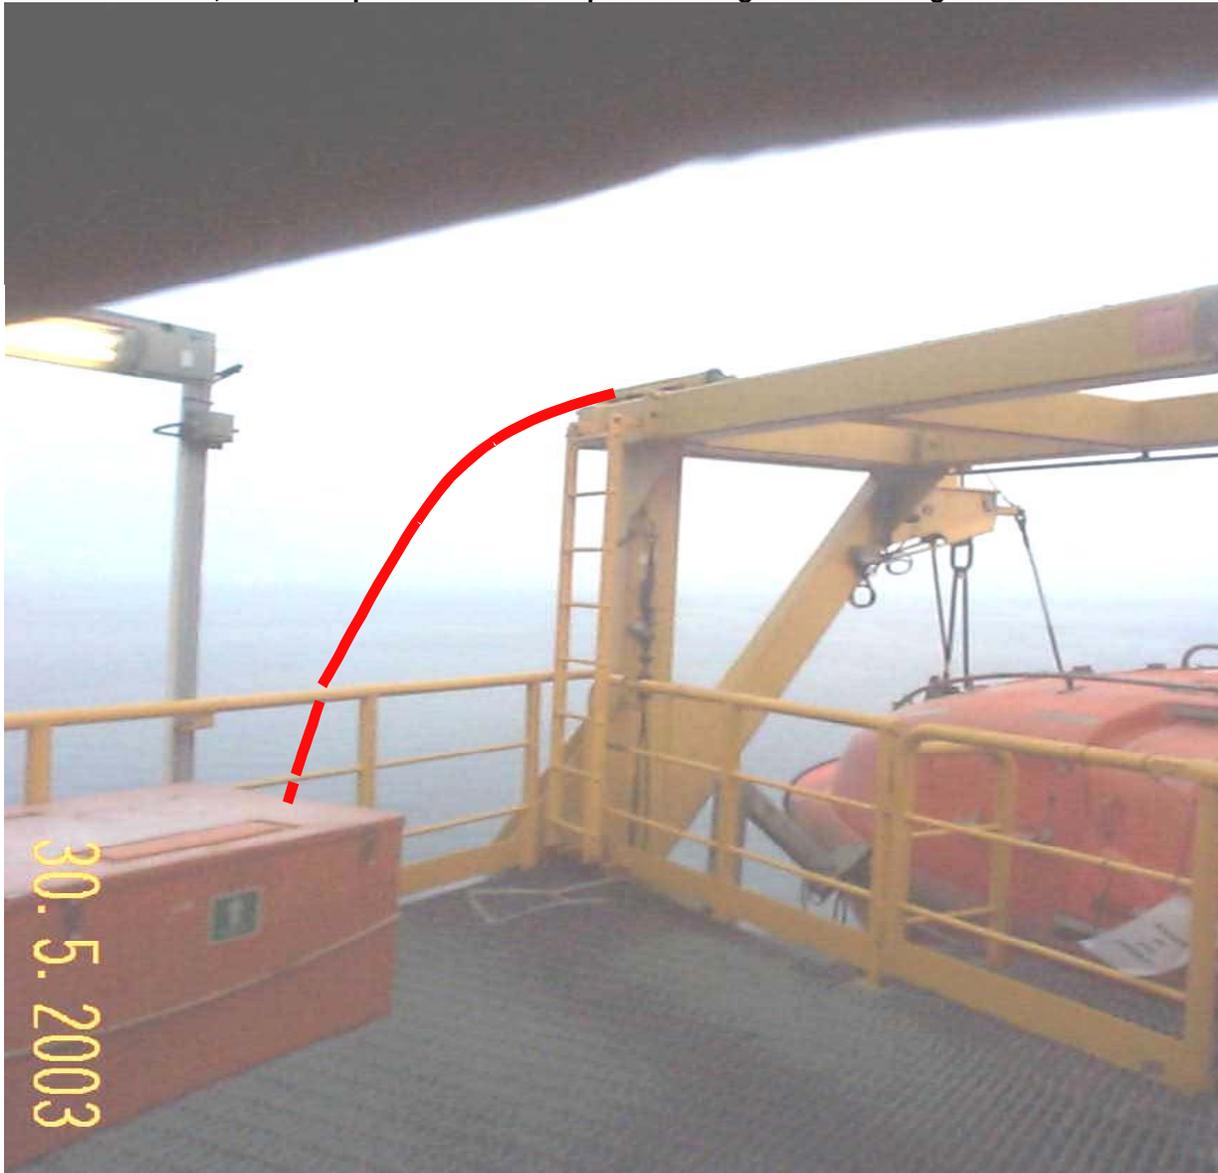
Anexo 1

4. A las 18:50 aproximadamente, el difunto y su supervisor iniciaron a desarmar la manguera que protegía al bote salvavidas No. 2 (ver anexo 1). Una manguera contra incendios, alimentada de un surtidor contra incendios ubicado del lado de las escaleras de estribor de la cubierta helipuerto, colgaba entre las escaleras y el bote salvavidas No. 2. La manguera terminaba en una boquilla conectada a la misma con un acople de cierre positivo que requiere el empleo de ambas manos para desconectarlo. El arreglo de la manguera y la boquilla estaba conectado a su vez al pescante con un zuncho largo (tres zunchos atados entre sí) atado a una viga.

5. La mayor parte de la manguera, entre el surtidor contra incendios y la boquilla, estaba tendida sobre el agua y colgaba con una caída marcada.
6. A partir de este momento no hay testigos oculares de la secuencia exacta de los eventos quienes puedan decir por qué y cómo fue que el difunto cayó al agua. Su supervisor fue la última persona en verlo, cuando el mismo tenía un pie en un travesaño de la escalera en el bote salvavidas No. 2. La escalera vertical se halla adyacente a la baranda en el perímetro de la plataforma de perforación. La manguera fue hallada colgando del surtidor contra incendios y desconectada de la boquilla fijada al pescante del bote salvavidas.

Salvavidas No. 2, donde se puede observar la posición original de la manguera.

- Distribuyó y comunicó este alerta de seguridad.
- El riesgo de caerse al agua es bien reconocido en la industria costa afuera. Este incidente refuerza la necesidad de permanecer siempre vigilante.

- Se llevó a cabo una inspección de todas las plataformas de perforación e instalaciones para identificar áreas donde pudiera existir el potencial para incidentes similares.
