# Alerta de Seguridad

De la Asociación Internacional de Contratistas de Perforación (IADC)

ALERTA 03 - 34

## EVITANDO GOLPES EN LA POLEA DE CORONA

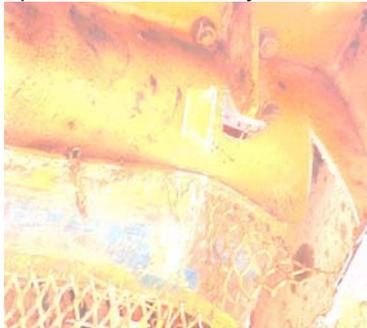
**Tercer Incidente:** Mientras se sacaba la tubería del pozo, el perforador equivocó el conteo de los tramos de tubería. El activador del dispositivo protector fue tocado y se activó, pero debido a la velocidad, la polea viajera golpeó con la corona. Pernos cortados y otros pedazos de metal cayeron del parachoques de la corona. La corona no sufrió daño alguno, pero los objetos caídos crearon un riesgo para el operador de la torre y la cuadrilla.

Observar el daño ocasionado a la viga de la polea.

**Factor común en todos los incidentes de más arriba:** Debido a las distracciones y/o pérdida de atención y concentración, el perforador perdió la cuenta de los tramos de tubería. Perder la cuenta resultó en la falta de acción por parte del perforador para reducir a tiempo la velocidad de desplazamiento de la polea viajera.

Además, el dispositivo de protección de la corona no se había ajustado correctamente y/o no había sido probado. En la mayoría de los casos indicados arriba, el daño fue reducido por la presencia del sistema parachoques del protector de corona. Es práctica común envolver los bloques de madera en tela de alambre para evitar que algunos fragmentos puedan caer en caso de colisión.

1. El perforador debe detener la operación y trabar la polea viajera si alguien necesita hablarle ya sea por teléfono o en persona. La distracción es la principal causa de las colisiones con la corona.

2. Operar la polea viajera a una velocidad controlable. Evitar los apuros.
3. Como respaldo para la atención del perforador, todos en el piso deben contar los tramos de tubería que salen de la mesa rotatoria.

4. Debe probarse el dispositivo de protección de la corona jalando lentamente en el activador del dispositivo con la capa superior de la línea en el tambor y no utilizar un "palo de escoba" para activarla. Asegurar que el operador de la torre esté controlando la distancia entre la polea viajera y la corona y que pueda hacer señas al perforador cuando se esté probando el dispositivo o cuando se lo está ajustando.

5. El dispositivo de protección de la corona debe ser probado con la línea de perforación tan pronto como sea prácticamente posible por cada perforador que comienza su turno, antes de cada comienzo de corrida de tubería y después de cada ajuste de longitud de la línea de perforación. La verificación debe ser apuntada en el reporte diario de perforación. (API RP54 9.4.8, Guía de Referencia sobre Protección contra Accidentes (APRG) del IADC 3.17.N).

9. Asegurarse que el mecanismo portador del dispositivo de protección de la corona esté asegurado contra desviaciones debidas a la vibración.
