Alerta de Seguridad

De la Asociación Internacional de Contratistas de Perforación (IADC)

ALERTA 06 - 25

LÁMPARA DE MALA CALIDAD PROVOCA INCENDIO

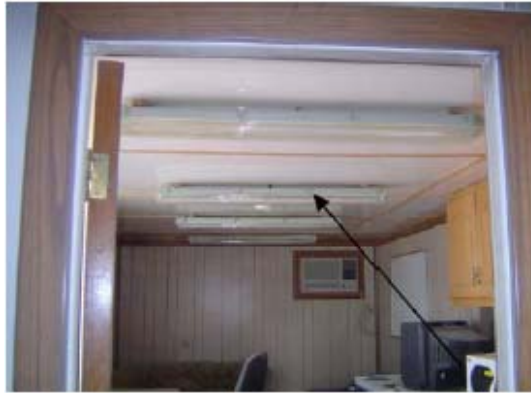
- Bobinas autorreguladoras de circuitos que se recalientan o quedan en circuito abierto.
- Carcasas que se quiebran en el término de pocas semanas dejando que los soportes eléctricos queden colgando de sus cables o que se caigan del cielo raso.
- Las grapas sujetadoras del ensamble de la lámpara fallan prematuramente permitiendo que la lámpara y la bandeja caigan sobre el difusor, lo cual puede derretir el plástico.
- En el plazo de unos meses, los sellos de espuma de goma parecen “vulcanizar” el cuerpo de la lámpara al difusor y desgarrarse cuando la lámpara se abre para su inspección.
- Las grapas sujetadoras de los difusores se fragilizan y se rompen.
- Expectativa de vida útil reducida drásticamente cuando se montan exteriormente, a pesar de que los accesorios están clasificados como IP65.

Accesorios de iluminación utilizados normalmente.

- La gerencia deberá acordar sobre el empleo de lámparas de reemplazo que sean de buena calidad y que serán la norma a adoptarse.
- Solamente se podrán ordenar aquellas lámparas que hayan sido aprobadas por la gerencia.
- Las lámparas empleadas actualmente serán reemplazadas progresivamente.

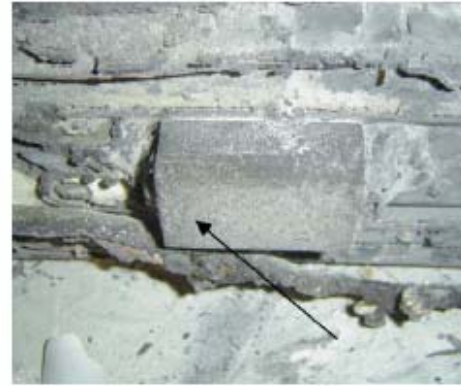
La causa del fuego fue una bobina autorreguladora (*choke* o *ballast*) que se recalentó en una lámpara fluorescente de 240 voltios y 1200 mm que derritió e incendió la carcasa de plástico antes que pudiera saltar el interruptor térmico de la caja principal. Esto no es la primera vez que se provoca un incendio por una bobina recalentada. Otro incendio ocurrió a fines del año 2005 en un almacén de un equipo de perforación. Aparte de estos dos incendios conocidos, ha habido más de 90 recambios de bobinas autorreguladoras en los últimos 2 años.

Bobina autorreguladora recalentada (causa principal del incendio).
