Alerta De Seguridad

De la Asociación Internacional de Contratistas de Perforación

ALERTA 14 – 30

PROTECTOR DE ROSCA DE TUBERÍA DE REVESTIMIENTO CAE DURANTE OPERACIÓN CON LÍNEA DE ALTURA

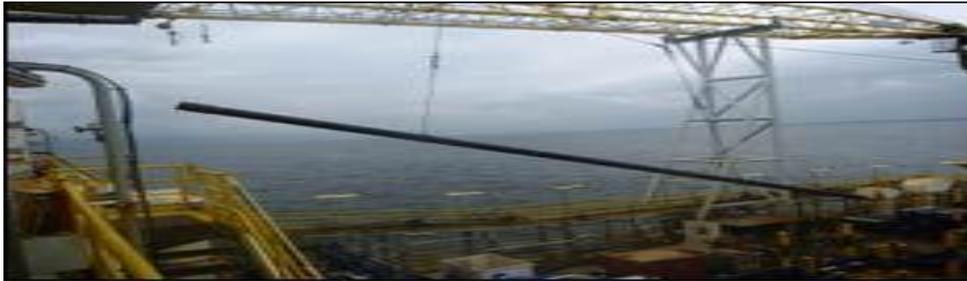
Luego de haber transferido 40 tramos de tubería de revestimiento con la Línea de Altura desde el Piso de Perforación hasta la Cubierta Principal, se disponían a transferir otro tramo de la tubería hasta la Cubierta Principal.

Mientras se transportaba, el protector de la rosca (900 gramos) del extremo macho del tramo se aflojó y cayó sobre dos contenedores para residuos que se hallaban 3 metros por debajo. No había personal en el área cuando ocurrió la caída.

- Falta de atención por parte de la persona encargada de colocar el protector de la rosca de la tubería de revestimiento y falta de supervisión por parte de su supervisor. El instalador no se aseguró de que el protector de la rosca estuviera correctamente ajustado y el supervisor no hizo el seguimiento.
- El procedimiento OMM-3-STD-062 “Procedimientos Para Tuberías de Revestimiento”, no provee el procedimiento adecuado y/o la verificación de seguridad para la instalación de los protectores para las roscas.
- El Análisis de Riesgos de la Tarea no indicó la necesidad de inspeccionar los protectores de las roscas para asegurar que estuvieran instalados correctamente.

- Revisión de los Procedimientos Para Tuberías de Revestimiento (OMM-3-STD-062) bajo la sección 4.1 “Consideraciones de Seguridad” para decir “Para evitar objetos caídos, el protector de la rosca del extremo macho debe ser ajustado correctamente para evitar la caída de objetos cuando se levante la tubería de revestimiento. Asegurarse de que todas las roscas estén ajustadas y que se utiliza el tamaño correcto para el protector de la rosca del extremo macho”.
- Los supervisores y los Operadores de la Línea de Altura deben hacer una segunda verificación de que los protectores de las roscas del extremo macho han sido ajustados y/o asegurados correctamente. Esto debe resaltarse en la Hoja de Trabajo del Análisis de Riesgos de la Tarea HSM-2-JHA-0
