ALERTA 1-18: MÚLTIPLE DE DISTRIBUCIÓN DE HERRAMIETA DE CABLE DE ACERO SE PARTE – RESULTA EN OBJETO CAÍDO

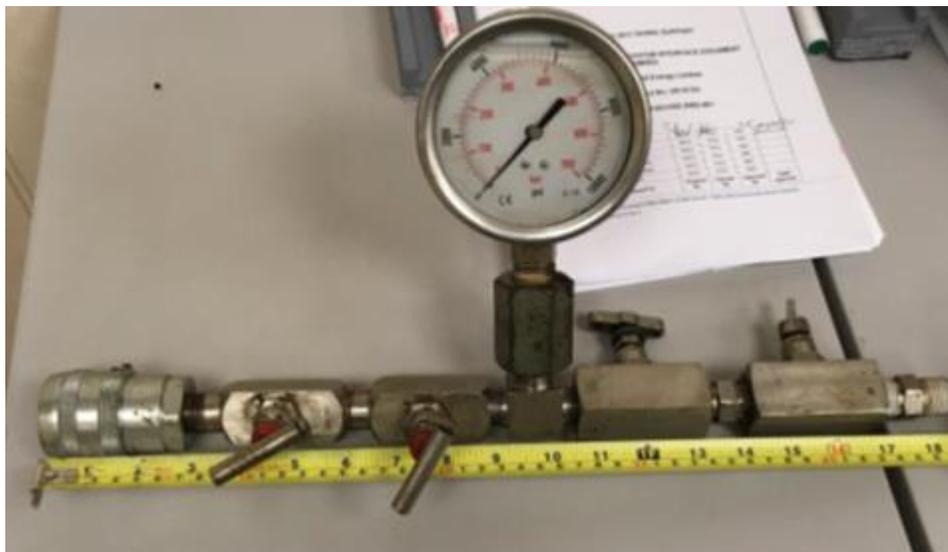
Mientras se preparaba un ensamble de herramienta de cable de acero, la plataforma de perforación se desplazó verticalmente en el momento en que se bajaba la herramienta mediante un malacate del piso de perforación. Con el desplazamiento vertical de la plataforma, un múltiple de purga de válvula aguja en el armazón de levantamiento de la tubería continua (CTLF del Inglés “Coil Tubing Lifting Frame”) hizo contacto con la brida elevadora del conjunto de la herramienta. Al hacer contacto con la brida, el múltiple de purga de la válvula aguja se partió en el acoplamiento roscado y cayó directamente al piso de perforación. El múltiple de purga de la válvula aguja pesaba 7 libras (3.2 kg) y cayó 30 pies (9.1 m). No hubo lesiones al personal como resultado de este incidente.

El múltiple de purga de la válvula aguja había sido ensamblado de manera lineal y sobresalía demasiado del lubricador (aprox. 18 pulg. o 46 cm.). El Proveedor del Servicio y las cuadrillas del equipo de perforación no habían identificado esto como un riesgo. El método para apartar y asegurar el lubricador al CTLF y el requerimiento para esto no habían sido especificados en el procedimiento. El hecho de no asegurar el lubricador al CTLF permitió el desplazamiento lateral del lubricador lo cual contribuyó a que se hallara muy cercano al conjunto de la herramienta.
