Pie fracturado al atraparse entre conductores (risers) Alerta 2-19

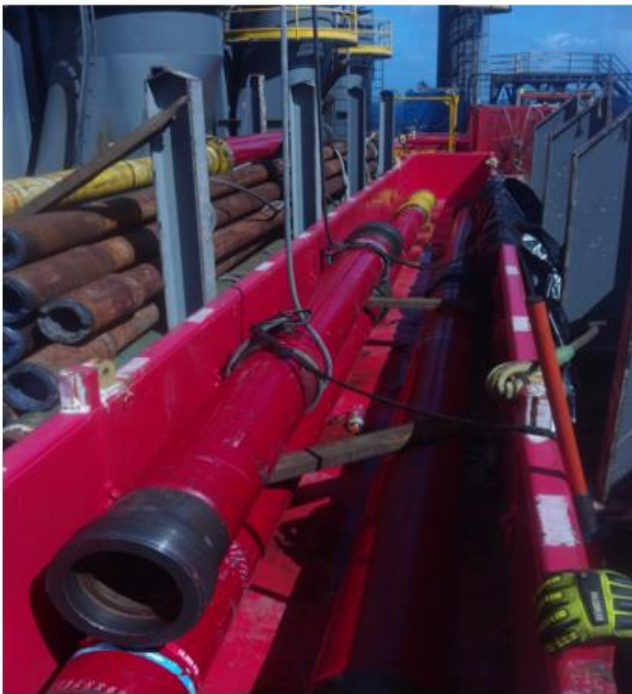
Posición inicial de los conductores (risers)

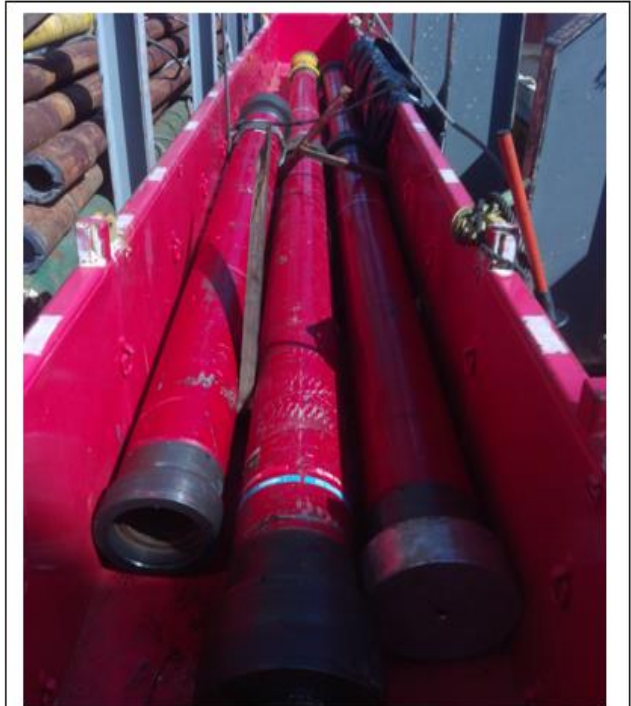
Posición final de los conductores (risers)
