Panel de la ventana de cabina del operador de los brazos de extracción (Racker) cae a la mesa

Alerta 3-19

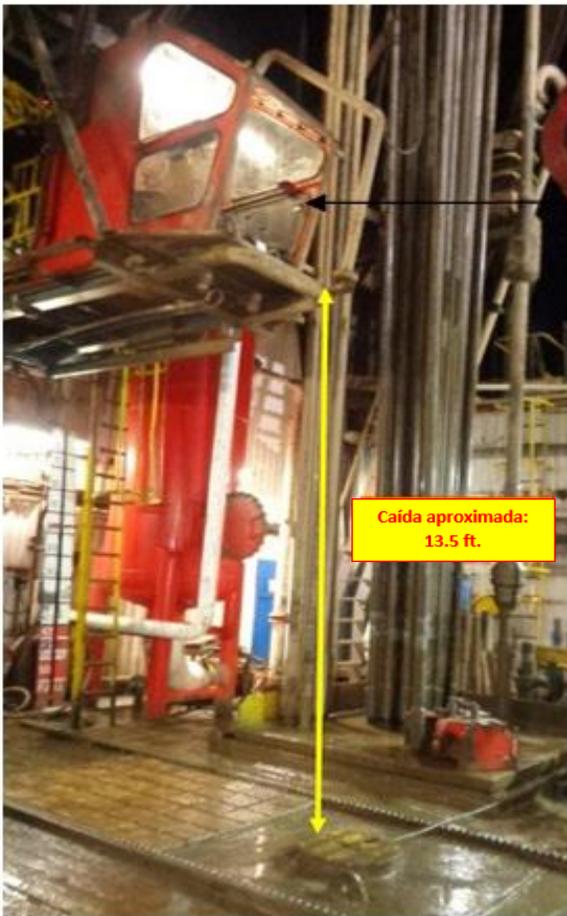
Sección de la ventana que cayó

Caida aproximada:
13.5 ft.

- Operador de los brazos de extracción golpeo la ventana
- Durabilidad – El estado del sello de la ventana había sido afectado por la contaminación con el lodo base aceite (OBM)
- Rutas de comunicación – Operador de los brazos de extracción no uso el sistema de comunicacion instalado para comunicarse con los cuñerps
- Percepción de caída– Fallo en reconocer el potencial de caídas presentado por las ventanas en las cabinas de los operadores

- Todas las ventanas de la mesa y cabinas de los operadores de brazos de extracción se revisaron inmediatamente para asegurarse que estuvieran seguras
- Se realizó un safety stand down con las cuadrillas, Senior Toolpusher, OIM y el Drilling Supervisor

- **Todo el personal fue informado sobre el incidente en las reuniones preturno y la "Alerta" fue enviada para compartir**
- **Se instaló una ventana temporal con retención ajustada y asegurada a la cabina del Operador (Racker)**

- **Se realizaron inspecciones adicionales de caída de objetos en todos los taladros por todos los departamentos y todas las áreas**
- **Dispositivos de retención secundaria fueron instalados en el exterior de las ventanas de las cabinas**

- Ventanas y sellos de las cabinas se agregarán al programa de inspección de la cabina del Operador (Racker), junto con la inspección de los sellos como parte de los controles previos al uso

- Crear una lista de chequeo pre-uso para las cabinas del Operador (Racker)
- Investigar la posibilidad de reconfigurar el sistema de respuesta del perforador para permitir la comunicación directa desde las cabinas del Operador (Racker) a la mesa.

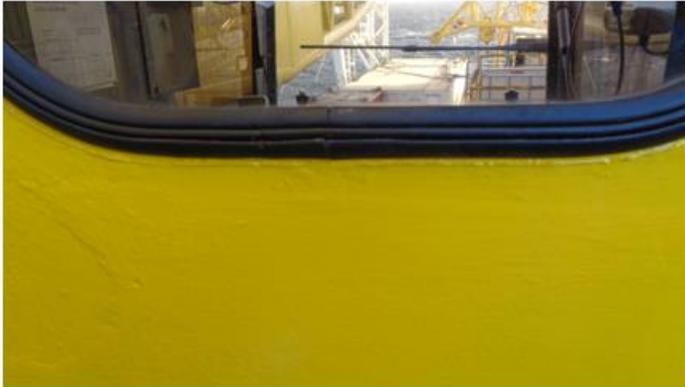
Ventanas aseguradas con sello como se muestra abajo

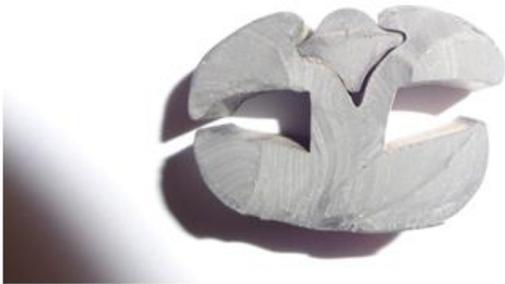
Perfil de sello que retiene la ventana
