Lesion en dedo por manipulación de las BOP

Alerta 4-19

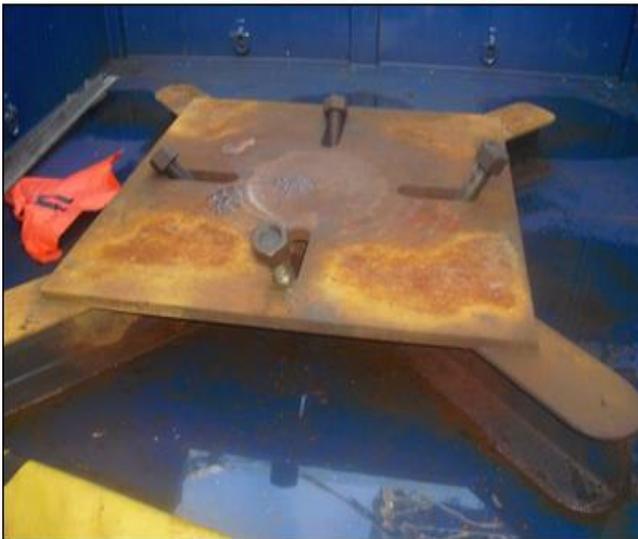
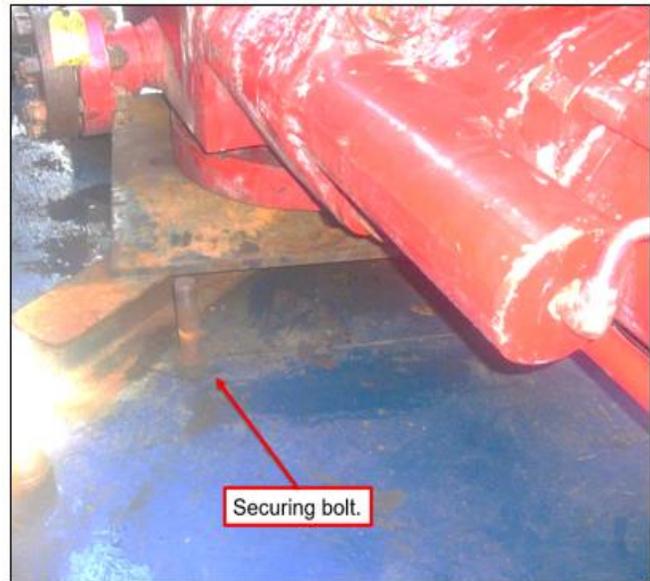
Securing plate BOP was landed on

Diseño inadecuado - El diseño del contenedor que se usa para la carga posterior requiere el uso de pernos para asegurar las BOP a la placa inferior.

Plan pre tarea no se ajusta a su proposito - El método elegido por la cuadrilla para ubicar los pernos (insertando desde abajo) pone al equipo en la línea de fuego

Manejo del cambio inadecuado - Al identificar que las tuercas fueron agarradas en los pernos, el equipo debería haber detenido el trabajo y haberlas soltado. Esto habría permitido insertar los pernos desde arriba.

La guía de trabajo para la carga posterior se revisará y actualizará para abordar la secuencia correcta de instalación de los pernos al cargar las BOP.

El libro (Hands free Picture) se actualizará para incluir la secuencia correcta de instalación de los pernos.

Adicionar señalización / póster en el interior del contenedor para recordar a los equipos la secuencia correcta para la instalación de los pernos.
