Alerta De Seguridad

De la Asociación Internacional de Contratistas de Perforación

ALERTA 13-04

FALLA DEL CONECTOR DEL CONJUNTO DE TUBO ASCENDENTE MARINO INFERIOR

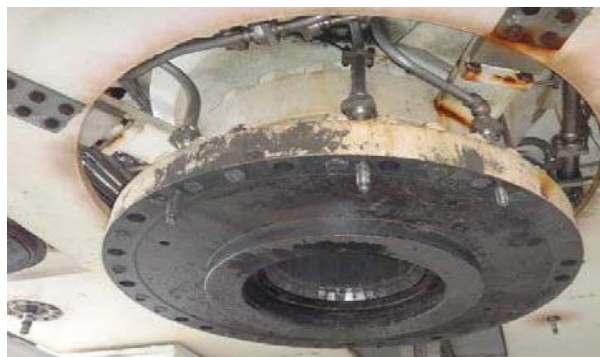
Mitad superior del conector del LMRP que falló.

- Se cree que esta situación se produjo por rajaduras por corrosión con esfuerzo, causadas por friabilidad por hidrógeno. Aparentemente, la electrodeposición de cinc sin un tratamiento térmico adecuado (según norma ASTM B633) causó éste estado quebradizo.

- Los operadores y dueños de las plataformas deben revisar los pernos de los conectores de los LMRP y Cabezales de Pozo para establecer si están defectuosos. La información necesaria para identificar pernos afectados puede obtenerse llamando a GE Oil & Gas al número +1 (281) 985-3428 (las 24 horas del día) o por correo electrónico a Drilling.Support@ge.com.

- Operadores y Contratistas con conectores H-4, tal como se identifiquen en la fuente indicada arriba, deberán también consultar con sus contratistas y sub-contratistas para determinar las inspecciones, disposiciones y/o acciones correctivas apropiadas. Los operadores en el Golfo de México de los EE. UU. deben notificar a la BSEE, la cual requiere una certificación por un tercero independiente que confirme que se han completado los procesos de inspección y refacción correctos antes de la reinstalación de cualquier perno afectado.
- Los operadores y contratistas deben repasar los programas de QA/QC de todos los proveedores de equipos (contratados y sub-contratados) para asegurar que todos los equipos se fabrican según las especificaciones requeridas. Debe prestarse atención especial para asegurar que los tratamientos térmicos correctos han sido llevados a cabo según las especificaciones.

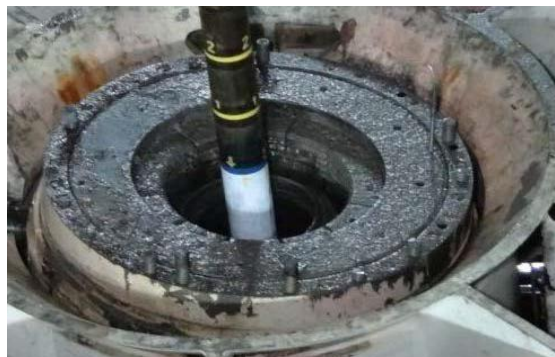
Mitad inferior del conector del LMRP que falló.
