Alerta De Seguridad

De la Asociación Internacional de Contratistas de Perforación

ALERTA 13-07

MALA COLOCACIÓN DE LA MANO RESULTA EN LESIÓN MENOR

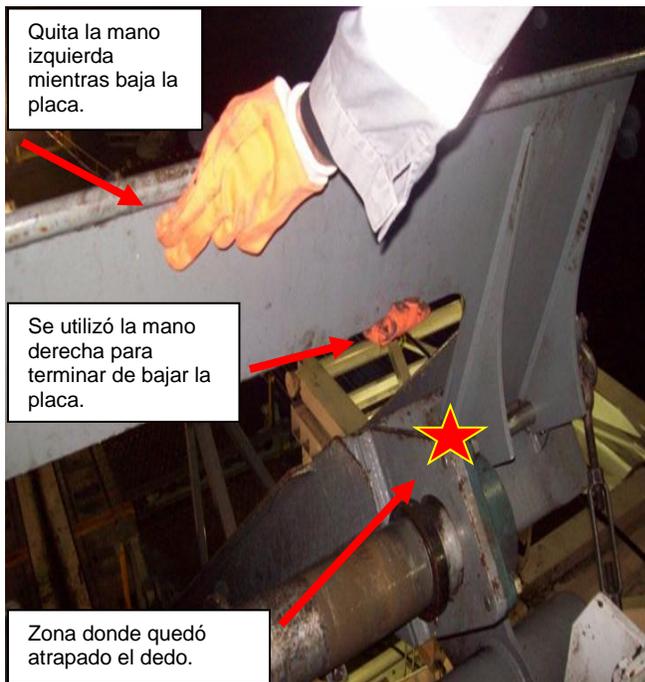
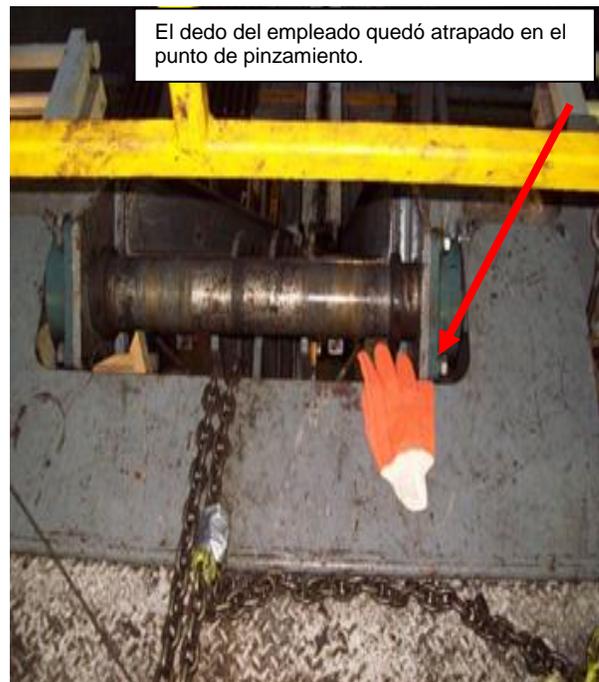
Mientras procedían con la perforación, se asignó a dos empleados la tarea de montar la máquina de cable de alambre ("wireline"). El punto de fijación para la polea del cable de alambre se halla por debajo de la placa de transición entre el pasillo hidráulico y el piso de perforación (la placa tiene una bisagra alejándola del piso de perforación). Los dos empleados levantaron conjuntamente la placa de transición para que uno de ellos pudiera mostrarle al otro dónde se enganchaba la polea del cable de alambre. Luego de mostrar a su compañero de trabajo dónde colocar la polea, comenzaron a bajar nuevamente la placa de transición. Uno de los empleados decidió soltar la placa cuando se iba acercando al piso. El otro empleado tenía su mano derecha sobre el lado del pasillo de la placa y la mano izquierda en el lado del piso de perforación. Para evitar aplastar sus dedos entre la placa y el piso, quitó la mano izquierda y continuó bajando la placa. Durante la bajada de la placa, sintió un "pinzamiento" en el dedo meñique de la mano derecha, por cuanto quitó rápidamente la mano e informó al otro empleado que pensaba que se había lesionado el dedo. Se descubrió que su dedo quedó atrapado entre la placa de transición y la placa de metal que soportaba el alojamiento de un cojinete.

- Una caminata de inspección en los alrededores y una revisión de la placa del piso, la puerta en “V” y la pasarela no reveló el peligro entre la placa de transición y la placa del cojinete.

- Ambos empleados omitieron iniciar el procedimiento JSA/Identificación de Riesgos antes de levantar la placa con las manos.
- Los empleados levantaron la placa de transición (es decir, la jaloron de la posición horizontal a la posición vertical) para discutir la instalación de una polea de wireline.

- Los empleados no utilizaron un malacate para levantar la placa de su posición de descanso a la posición vertical.
- El fabricante no instaló un ojo de levantamiento, ranura o anillo “D” para fijar a la placa de transición y poder levantarla y bajarla a su posición.

- El empleado lesionado continuó bajando a mano la placa de transición, luego de que el otro empleado la soltara.
- Ambos empleados omitieron comunicar sus intenciones; uno de ellos soltó la placa mientras que el otro la continuó sujetando.

- El empleado lesionado no utilizó ninguna herramienta para controlar el descenso de la placa y falló en no evitar que su dedo entrara en contacto con otra área (placa del cojinete o placa del piso).

- El empleado no soltó la placa cuando comenzó a pesarle o cuando el otro empleado soltó la placa.

- Los empleados fueron informados acerca de las expectativas de la compañía en cuanto a los Análisis de Seguridad de las Tareas (JSA), recordándoles que se espera que se realice una Identificación de Riesgos antes de realizar cualquier tarea.

- Las tareas críticas requieren un JSA con documentación, involucrando a todas las personas afectadas.
 - Las tareas que no son críticas requieren una Identificación de Riesgos, antes de realizar la tarea.

- Se recordó a todo el personal afectado que deben emplear protección contra caídas (arnés y línea de seguridad) cuando se realiza mantenimiento u otras tareas similares con la puerta en “V” abierta.

- La placa de transición está siendo re-evaluada para determinar si puede instalarse algún método de ingeniería para proveer a los empleados con un medio para levantar la placa y ayudar a evitar la recurrencia de este tipo de incidente.

- Se fijó un cable al ojillo de platillo de manera que en el futuro no será necesario levantar la placa para fijar una polea; la placa todavía deberá ser maniobrada durante situaciones de montaje y desmontaje del equipo de perforación.
