# Alerta De Seguridad

De la Asociación Internacional de Contratistas de Perforación

ALERTA 13 – 15

## MOVIMIENTO INESPERADO DE UN CANASTO DE CARGA RESULTA EN INCIDENTE DE PRIMEROS AUXILIOS

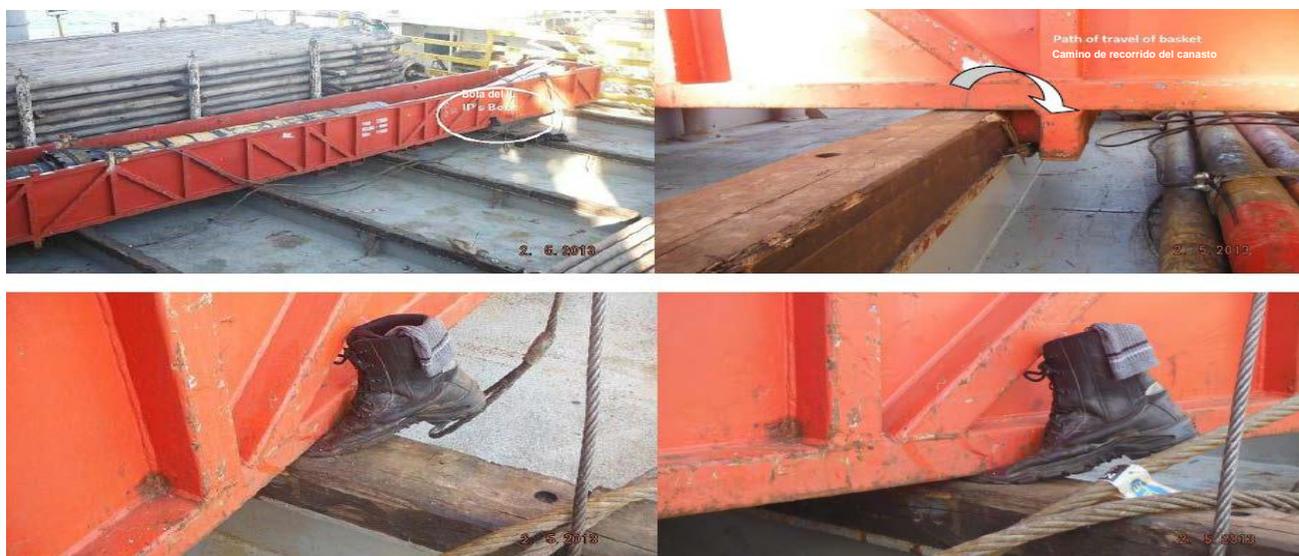
La cuadrilla de cubierta preparaba un canasto para regresar carga y lo estaba llenando con postes guía. Los postes guía fueron bajados dentro del canasto, pero no apoyaban correctamente. Un miembro de la cuadrilla, el individuo lesionado (IL), le pidió al Operador de la Grúa que levantara la carga para que permitiera reordenar los postes en el canasto. Cuando la carga fue levantada, hizo un movimiento de oscilación y golpeó contra el canasto, con lo cual sacó de su apoyo de madera sobre la viga de la cubierta de tuberías. El canasto terminó apoyándose sobre el pie del miembro de la cuadrilla. Se le dio instrucciones al Operador de la Grúa para que levantara la carga y el miembro de la cuadrilla pudo quitar el pie de la bota. El IL fue evacuado de la plataforma el día del incidente y los rayos X confirmaron que no se había quebrado ningún hueso.

- La posición en que se colocó el canasto permitió que se desplazara
- No se llevó a cabo un chequeo 360 cuando se colocó el canasto ni cuando se iba a efectuar la carga
- El IL no reconoció el peligro de colocar el pie debajo del canasto
- El diseño del canasto, el cual posee patas, en combinación con las vigas de la cubierta, permitió que cayera el canasto
- Una Evaluación de Riesgos de la Tarea (TRA, del Inglés "Task Risk Assessment") que se utilizaba en el momento de ocurrir el incidente era genérico para levantamientos en general desde la cubierta y no cubría las condiciones específicas de la carga y descarga de canastos y contenedores
- El TRA no cubría el manejo de canastos del tipo con patas

- La compañía ha comunicado al cliente que los canastos de fondo plano son el método preferido para el envío de postes guía.
- Donde esto no sea posible, la compañía informó a sus empleados que debe emplearse un TRA específico para la carga y descarga de canastos y contenedores cuando se hallan costas afuera.
- La compañía entrenó formalmente a todos los empleados en el procedimiento mencionado anteriormente.
- El contratista de perforación se ha asegurado de la preparación de TRAs e instrucciones escritas de trabajo para capturar el manejo y carga y descarga de canastos y contenedores de carga en cubierta (para toda la flota).
