# Alerta De Seguridad

ALERTA 13-16

## “LATIGAZO” DE CABLE (ENERGÍA ACUMULADA) RESULTA EN LESIÓN

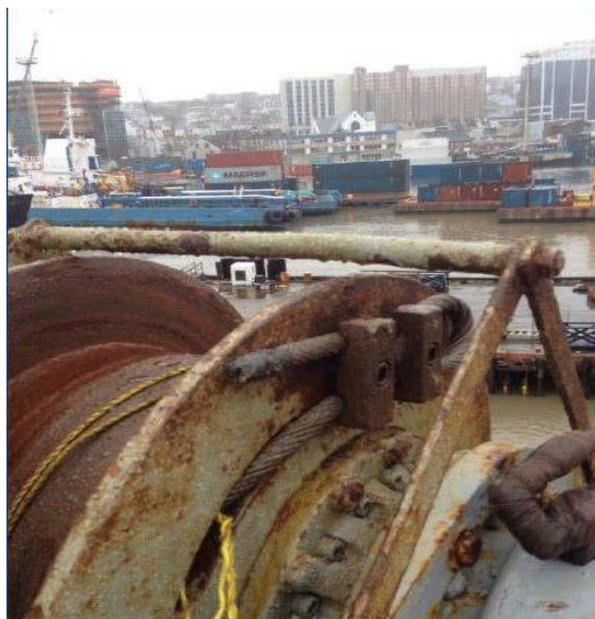
Mientras se cambiaba el cable de acero del malacate de la grúa indicada en la fotografía, el individuo lesionado (IL) estaba ubicado cerca del malacate para poder facilitar el ajuste del cable de acero sobre el tambor. Había una grapa en el cable y se descubrió que el cable necesitaba ser ajustado. A continuación se aflojó la grapa para permitir dicho ajuste. Debido a las características de no-rotación, la composición y el curvado del cable de la grúa, había gran cantidad de energía mecánica acumulada en el cable en el lugar donde se aseguró. Esta energía almacenada hizo que el cable diera un salto al realizar el ajuste. El IL se hallaba en línea directa del movimiento del cable y resultó que el extremo del cable le golpeará en la frente, muy cerca y por encima del ojo. Aunque el IL llevaba colocado su Equipo de Protección Personal en ese momento, el incidente resultó en un pequeño corte sobre el ojo, el cual fue tratado en la sala de emergencias local.

- La tarea la llevaba a cabo un Marinero de Primera de poca experiencia y, aunque Marineros de Primera con experiencia lo estaban supervisando, no tenían la tarea en desarrollo en la línea directa de visión.

- No se completó un Análisis de Riesgos de la Tarea para el trabajo específico de reemplazar el cable de acero de la grúa, y no se identificó ni se consideró el riesgo del potencial para almacenar energía mecánica anteriormente a la tarea. Por lo tanto, no se puso en práctica un mecanismo de control.
- El IL se hallaba en “la línea directa de fuego”.

- La compañía desarrolló un procedimiento documentado para esta tarea específica.
- Todos los empleados asistieron a una sesión de entrenamiento sobre el uso y completamiento de los sistemas de Permiso de Trabajo y Análisis de Riesgos de la Tarea.
- Se instruyó a todos los supervisores de la compañía para que aseguren que los trabajos no se lleven a cabo salvo que los riesgos hayan sido evaluados y que se haya implementado un Análisis de Riesgos de la Tarea para la tarea específica.
