Alerta De Seguridad

De la Asociación Internacional de Contratistas de Perforación

ALERTA 13 – 19

PROCEDIMIENTOS EN CONFLICTO RESULTAN EN CASO DE RESTRICCIÓN DEL TRABAJO

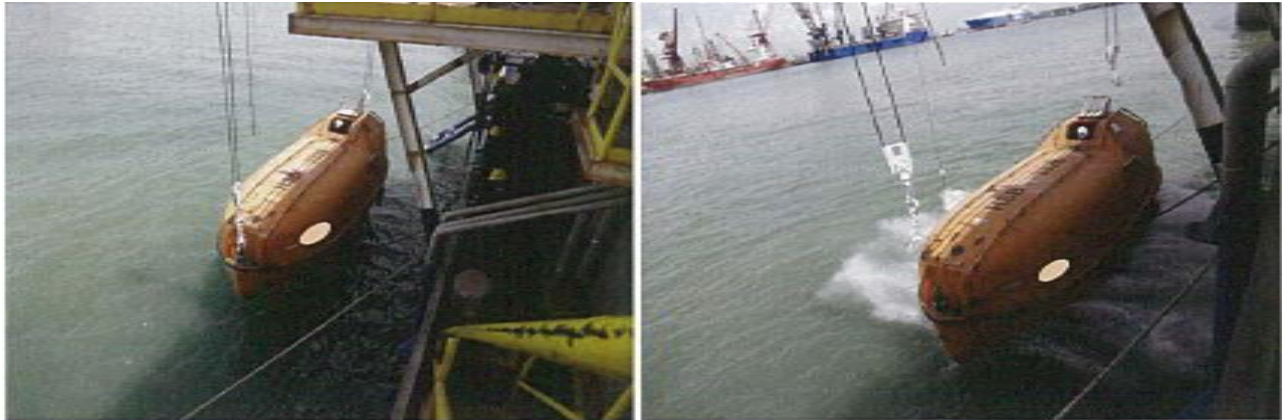
Un inspector externo, no asignado a la plataforma de perforación, atendió la plataforma de perforación durante una inspección de cada cinco (5) años. El inspector quería probar el procedimiento de suelta con carga del bote salvavidas. El asistente al supervisor de gabarra (ABM), quien asistía al inspector en la ejecución de la prueba, se encontraba sentado en un asiento de tripulación cercano al asiento del timonel con su mano puesta de manera horizontal en el asiento preparándose para el impacto. Cuando el bote fue soltado con carga, éste cayó haciendo impacto con el agua. Al momento del impacto, un extintor de incendios pequeño de 1 kg. (2,2 lbs.), el cual fue montado por el fabricante cerca del asiento del timonel, se desprendió de su soporte y cayó haciendo impacto en la mano derecha del ABM, hiriendo su dedo. El ABM fue tratado en un hospital local, colocado en restricción de trabajo y luego regresó a su trabajo.

- El extintor de incendios montado por el fabricante del bote salvavidas estaba ubicado en una posición adyacente al asiento del timonel desde la cual se desprendió bajo carga dinámica y cayó golpeando al empleado.

- El clip de retención en la banda de seguridad del extintor de incendios falló durante la prueba o antes de la misma (se desconoce) permitiendo que el extintor se desprendiera.

- El bote salvavidas no se encontraba parcialmente sumergido en el agua de manera de reducir los efectos dinámicos, según lo establece la instrucción de trabajo operacional de la OMI.

- El bote salvavidas fue soltado desde 1/2 m. hasta 1 m. (1,6 pies a 3,3 pies) fuera del agua, incrementando así los efectos del impacto.

- La empresa notificó al fabricante sobre el hecho relacionado con la ubicación del extintor de incendios.
- La empresa está tomando acciones para asegurar que las partes que pudieran ser afectadas por cargas dinámicas sean sujetadas adecuadamente antes de realizar pruebas.
