# Alerta De Seguridad

De la Asociación Internacional de Contratistas de Perforación

ALERTA 13 – 20

## OBJETO CAÍDO RESULTA EN CUASI ACCIDENTE

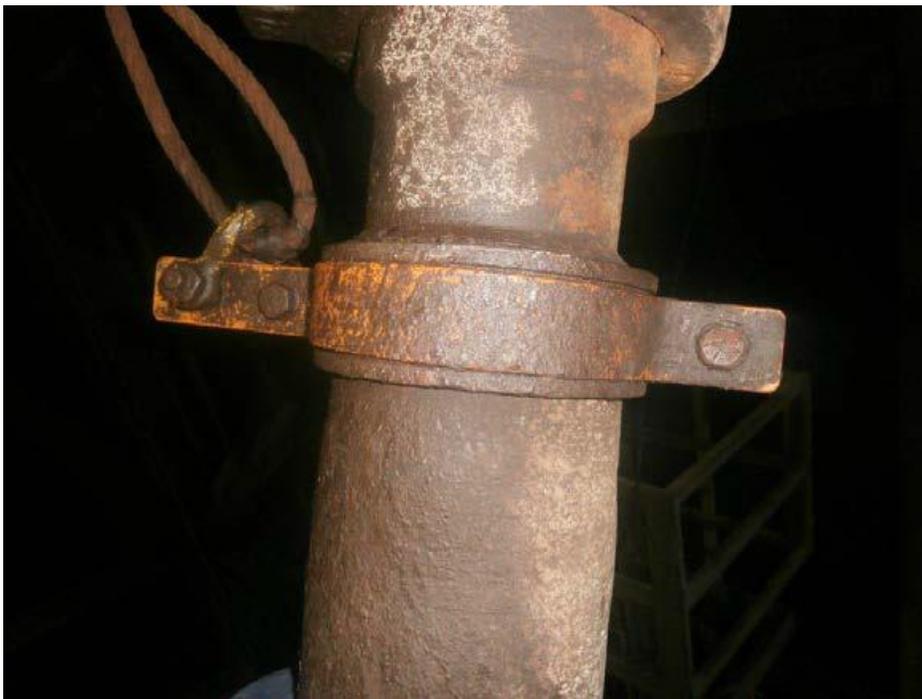
Un inserto de abrazadera media luna de 1,9 kg (4,9 lbs.) fue identificado como un equipo redundante y fue removido de una manguera. La cuadrilla de trabajo a encargada de remover la abrazadera no sabía que el ensamblaje contenía insertos. Se asumió que los insertos eran parte integral de la conexión prensada del extremo de la manguera. Sin embargo, los insertos se encontraban sostenidos por fricción y se habían “meteorizado” en su lugar. Dos días después, uno de los insertos de la abrazadera cayó desde una altura de 12 metros (39 pies) desde la manguera de fluido del compensador hasta el piso de perforación. Aun cuando este incidente pudo haber resultado en una fatalidad, ningún miembro del personal fue golpeado por este objeto caído y el resto del inserto media luna fue removido de manera segura y colocado en el piso de perforación.

Collar conjunto de abrazadera de elevación

El conjunto de abrazadera se encontraba en el sitio desde el 2009 y había sido utilizado como una forma de retención secundaria.

- El conjunto de abrazadera de elevación había sido identificado durante inspecciones especializadas DROPS como método de retención secundaria. No se sabía que el collar de levantamiento no se había diseñado para ejecutar esta función.

- Luego de investigación adicional de la documentación del Fabricante Original del Equipo (OEM) se descubrió que el conjunto de abrazadera fue diseñado únicamente como un collar de levantamiento para asistir en la instalación de la manguera y que no debía ser utilizado como una forma de retención secundaria.
- La documentación del Fabricante Original del Equipo (OEM) se encontraba disponible en las unidades MODU (unidades móviles de perforación costa afuera) pero no se había hecho referencia a la misma y el conjunto de abrazadera no fue identificado como un riesgo potencial.

- Se ordenó a cada una de las instalaciones inspeccionar todas las mangueras de torres de perforación para buscar cualquier conjunto similar.
- Se ordenó a cada una de las instalaciones contactar a su suplidor de mangueras y solicitar que los conjuntos de abrazadera de levantamiento fueran identificados adecuadamente como “para ser utilizado únicamente para propósitos de instalación”.

- Se le recordó a todo el personal de la plataforma de perforación que la documentación del Fabricante Original del Equipo (OEM) establece que el conjunto de abrazadera de levantamiento puede permanecer en la manguera luego de la instalación pero no debe ser utilizado como mecanismo de retención secundaria. El personal de la plataforma de perforación solicitó que lo antes establecido sea enmendado por la empresa a fin de reducir el riesgo de re-ocurrencia y de que objetos que pudieran potencialmente caer no sean dejados a altura.

- La empresa se puso en contacto con las empresas de inspección DROPS a fin de informarles sobre este asunto.
- La empresa actualizó su Evaluación de Riesgos por Tareas (TRA) a fin de incluir detalles específicos sobre la remoción de conjuntos de abrazaderas de levantamiento.

- La empresa actualizó su procedimiento DROPS a fin de establecer que la remoción de partes de la torre de perforación debe ser verificada por un supervisor y asimismo hacer referencia a la OEM/Guía Técnica cuando sea necesario.

- La empresa actualizó sus Manuales de Inspección DROPS a fin de reflejar el hecho de que los conjuntos de abrazaderas de levantamiento deben ser ahora removidos.
