Alerta De Seguridad

De la Asociación Internacional de Contratistas de Perforación

ALERTA 13 – 23

FALLA EN NO APLICAR TORQUE A TUBERÍA DE PERFORACIÓN RESULTA EN EPISODIO GRAVE DE AMAGO

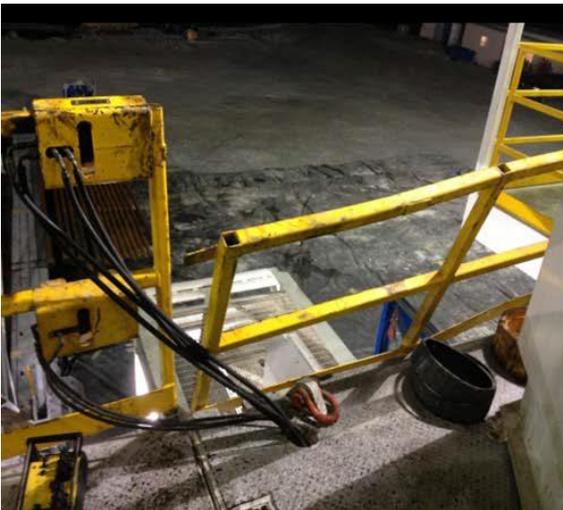
La cuadrilla había armado y ajustado una lingada de tubería de perforación en el agujero del ratón. Luego de levantar la lingada fuera del agujero del ratón, y mientras todavía estaba colgada de los elevadores, la cuadrilla comenzó a ensamblar un tramo corto flotador (“float sub”) en la parte inferior de la lingada empleando la llave doble automática. Lo que no sabían era que, cuando la lingada se armó originalmente en el agujero del ratón, la conexión entre el tramo superior y el tramo medio no se llegó a apretar completamente, creando una conexión “floja”. Cuando se empleó la llave doble automática para girar el tramo inferior de la lingada y ajustarla al tramo corto flotador, también desenroscó a la conexión “floja” entre el tramo medio y el tramo superior de la tubería de perforación, separando los dos tramos inferiores del tramo superior de la lingada. Los tramos inferiores se cayeron dañando los pasamanos del piso de perforación antes de caerse del piso y acabar reposando contra la subestructura. No hubo lesiones.

Daños al pasamanos

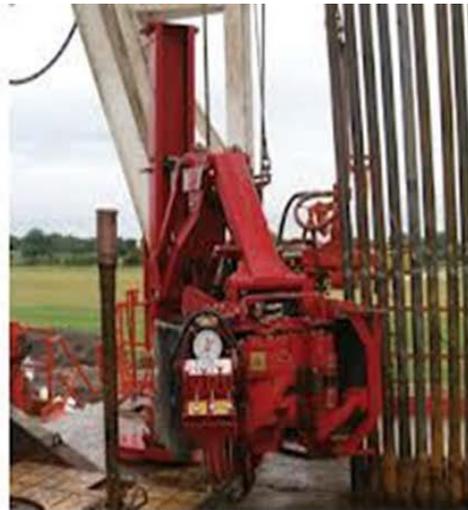
Llave doble automática típica

- Procedimiento Incorrecto para Aplicar Torque – El operador de la llave doble automática aplicó el torque correcto al tramo de tubería, pero no observó en las mandíbulas que el torque no se había aplicado a la tubería, sino solamente a las mandíbulas. No verificó que la unión estaba apretada antes de quitar la herramienta de la tubería.
- JSA y Plan de Trabajo de Mala Calidad – El JSA y el Plan de Trabajo y su repaso posterior no tomaron en cuenta el procedimiento correcto para la operación específica (en este caso, la instalación de un tramo corto flotador), ni los riesgos específicos asociados con la tarea.

- La compañía recordó e instruyó a todos los empleados sobre el procedimiento para aplicar torque con la llave doble automática. El operador de la máquina debe estar enterado del procedimiento de operación de la llave doble automática, especialmente en cuanto a la verificación que se aplica el torque correcto a la tubería y en prestar atención a la posición de las mandíbulas cuando se alcanza el torque designado. Cuando exista una duda, debe posicionarse nuevamente la mandíbula y aplicar otra vez el torque para asegurar que la tubería está apretada.

- La compañía recordó también a todos los empleados que la llave doble automática no debe emplearse para girar una lingada hacia la derecha con peso colgado en los elevadores, es decir, el perforador debe quitar el peso de la lingada cuando la tubería se gira sobre cualquier herramienta o tramo de tubería.
