Alerta De Seguridad

De la Asociación Internacional de Contratistas de Perforación

ALERTA 13– 26

FALLA DE UN OJO DE LEVANTAMIENTO RESULTA EN OBJETO CAÍDO

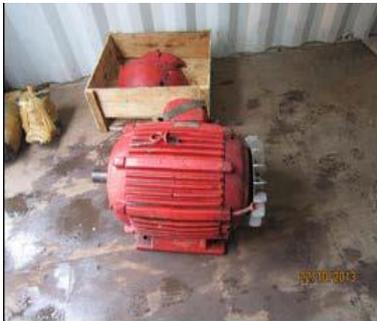
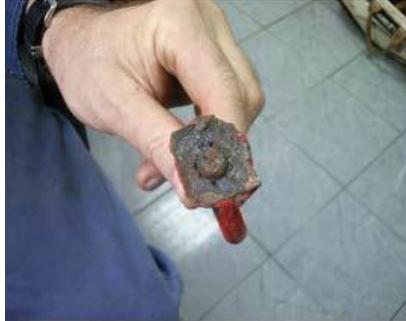
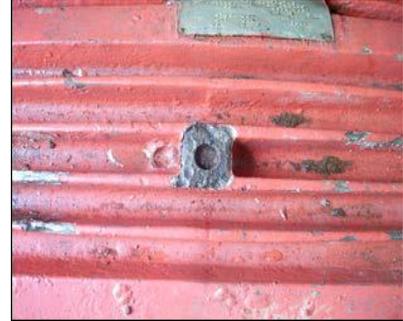
La cuadrilla de cubierta intentaba mover un motor eléctrico que pesaba aproximadamente 200 kg. (440 libras) desde la cubierta de resguardo hasta un contenedor de uso marino. El motor se levantaba utilizando una grúa. El señalero indicó al operador de la grúa para que levantara el motor y lo transportara hasta el contenedor que se hallaba a 5 metros (16 pies) de distancia. El motor fue levantado y elevado hasta una altura de aproximadamente 2.5 metros (8 pies). Cuando el motor se acercaba al contenedor a una altura de unos 60 cm (2 pies), dos operadores del piso de perforación ingresaron al contenedor para posicionar el motor desde adentro, utilizando cables de cola. Cuando el motor se estaba jalando hacia adentro del contenedor marino, golpeó ligeramente contra la pared del contenedor. La carcasa del motor se partió en la montura del anclaje para el ojo de levantamiento, permitiendo que el motor cayera al suelo. El operador de la grúa detuvo la tarea e informó al supervisor. No hubo lesiones al personal.

- Falla del ojo de levantamiento.
- El motor había estado en almacenamiento durante un periodo de aproximadamente 5 años. Durante la investigación se identificó que el ojo de levantamiento se había partido anteriormente y en esa oportunidad había sido soldado a la carcasa del motor por terceros no identificados. La cuadrilla no se percató de lo que esto implicaba y pensaron que podían completar la tarea de manera segura. El ojo de levantamiento no se había incluido en la rutina de inspección de equipos para levantamiento.
- El motor se había pintado y el ojo de levantamiento parecía estar en buen estado.
- Falta de conocimientos por parte de la cuadrilla de cubierta para identificar los peligros asociados con fallas anteriores de ojos de levantamiento, y el hecho de que éstos nunca deben ser soldados.

- Se instruyó a las cuadrillas a remover todos los ojos de levantamiento de los motores en almacenamiento y reemplazar el ojo por un perno adecuado que se adapte al patrón de la rosca del motor.

- Si tienen que utilizarse ojos de levantamiento, se instruyó a las cuadrillas a incluir los pernos de los ojos en los registros de inspección de levantamientos y en las inspecciones rutinarias de mantenimiento.

- Todas las cuadrillas fueron puestas sobre aviso de las alertas anteriores sobre fallas de ojos de levantamiento y los requisitos de inspección.
- Se recordó a todo el personal que los ojos de levantamiento se utilizarán solamente para el posicionamiento final. Los motores eléctricos se colocarán en canastos designados para movimientos en la plataforma de perforación o serán maniobrados con eslingas por la cuadrilla de cubierta.

- Se recordó a las cuadrillas de las plataformas de perforación que los ojos de levantamiento están designados para el posicionamiento final sobre soportes de montaje o fundaciones y que no podrán ser utilizados para levantamiento en altura y para transportes.
