Alerta De Seguridad

De la Asociación Internacional de Contratistas de Perforación

ALERTA 13 – 28

LIBERACIÓN REPENTINA DE TAPÓN DE HIELO RESULTA EN LESIÓN POR GOLPE

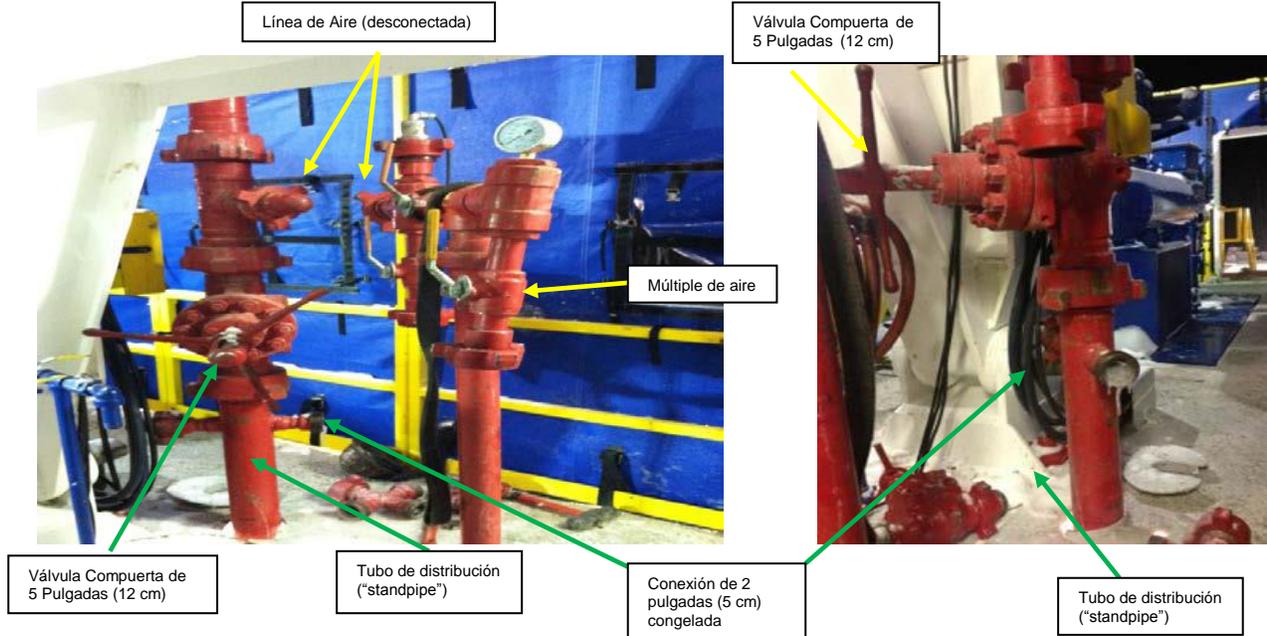
Mientras convertía de aire a lodo, el empleado intentaba reinstalar el manómetro en el múltiple del tubo vertical de distribución ("standpipe"). Cuando quitó el tapón ciego del múltiple, observó que se había acumulado hielo en el interior de la línea de 2 pulgadas (5 cm). Informó al Perforador y luego intentó remover el hielo utilizando una herramienta manual. En la sección inferior del tubo de distribución quedaba presión atrapada. Cuando el hielo se soltó de la línea, golpeó al empleado en las costillas del lado derecho, causándole lesiones internas. Sufrió lesiones adicionales cuando cayó hacia atrás contra el pasamanos, golpeándose el hombro.

- La presión atrapada en la sección del tubo vertical de distribución por debajo de la válvula de compuerta de 5 pulgadas (12 cm) no fue detectada y liberada antes de quitar el tapón ciego de dos pulgadas (5 cm) de la sección inferior del tubo de distribución.
- La cuadrilla dio por sentado que la sección del tubo vertical de distribución por debajo de la válvula de compuerta de 5 pulgadas (12 cm) no tenía presión, ya que estaban perforando con aire, el cual se suministraba de una conexión por arriba de la válvula de compuerta de 5 pulgadas (12 cm).
- La presión existía en el tubo vertical de distribución por debajo de la válvula de compuerta de 5 pulgadas (12 cm) ya sea por una fuga de la válvula o por liberación de la presión en el tubo de distribución, a través de la válvula, con el fin de realizar una conexión mientras se perforaba con aire.

- Los dispositivos de lectura de presión (manómetro o transductor) se habían quitado de la sección inferior del tubo vertical de distribución para perforar con aire.
- La cuadrilla no comprendía la configuración del múltiple de distribución y no se percató de que se necesitaba aprobación de un nivel superior para poder realizar cambios en el múltiple.
- La cuadrilla no esperaba encontrar hielo en el interior del tubo vertical de distribución.

- Se recordó a los miembros de las cuadrillas que deben discutir el potencial de “presión atrapada” y la importancia de NUNCA DAR POR SENTADO que no existe presión en una línea.

- Se recordó a los empleados que siempre deben estar conscientes, y permanecer fuera, de la “línea de fuego”.
- Se les enseñó a los miembros de las cuadrillas que deben hacer un esfuerzo especial para evitar presurizar la sección inferior del tubo vertical de distribución durante las operaciones de perforación con aire.

- Se instruyó a las cuadrillas que no deben remover los dispositivos de lectura de presión de cualquier línea aislada salvo de que se tomen otras medidas para verificar la presencia de presión atrapada.
