Alerta De Seguridad

De la Asociación Internacional de Contratistas de Perforación

ALERTA 13- 30

FALLA AL NO TORQUEAR TRAMO CORTO DE LEVANTAMIENTO RESULTA EN CAÍDA DE CUELLO DE PERFORACIÓN DE MONEL

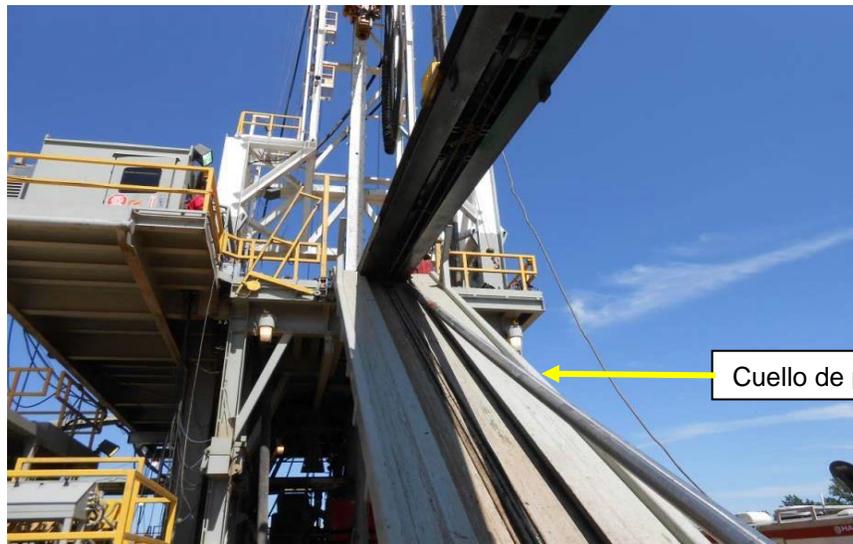
En algún momento mientras la cuadrilla ajustaba la unión entre el tramo corto flotador y el estabilizador, el tramo corto se desenroscó del monel. Cuando se desconectó la llave doble automática, el ensamble de fondo de pozo, que se hallaba apoyado en el piso de perforación cayó fuera de la puerta en "V" y aterrizó sobre la rampa de tuberías.

- El tramo corto de levantamiento que se colocó en el cuello de perforación de monel se ajustó con llaves de cadenas sin aplicar torque antes de levantarlo con los elevadores del mando superior. Nadie detuvo el trabajo para asegurarse de que las conexiones habían recibido el torque correcto.
- Nadie observó el tramo corto de levantamiento para asegurarse de que no se desenroscaba mientras se realizaba la conexión entre el tramo flotador y el estabilizador. La llave doble automática estaba girando y ajustando la unión en la parte inferior y dejando que se desenroscara el tramo corto de levantamiento en el sentido contrario por arriba.
- No había supervisión directa observando toda la operación para asegurar que la tarea se llevara a cabo “según el procedimiento estándar”, aplicando torque a las conexiones.

- Todo equipo a levantarse en altura con un tramo corto de levantamiento, un ojillo de levantamiento, etc., debe recibir el torque correcto según la recomendación del fabricante antes de levantarse en posición vertical. Todo el personal debe emplear la autoridad para “detener el trabajo”, nunca tomar atajos y completar la tarea según las indicaciones.

- La idea de trazar una línea con tiza en la unión del tramo de levantamiento con el cuello de perforación ha sido comentada y designar a alguien para verificar visualmente el tramo corto de levantamiento para asegurar que éste no se afloje de la conexión.
