Alerta De Seguridad

De la Asociación Internacional de Contratistas de Perforación

ALERTA 14 – 01

EXPLOSIÓN INTERNA CAUSA RUPTURA DE TUBERÍA DEL COMPENSADOR MONTADO EN LA CORONA

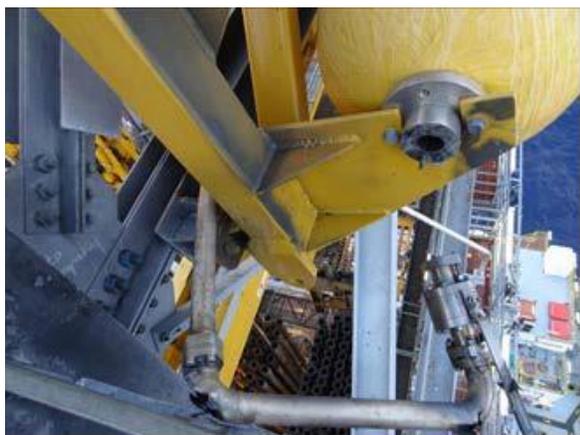
CAPV y tubería de interconexión que fallaron

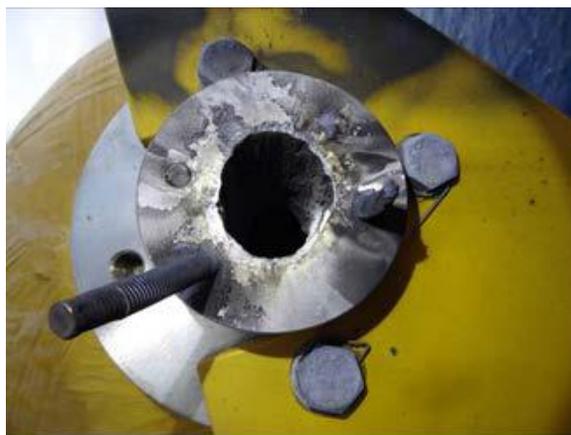
Brida de salida del CAPV

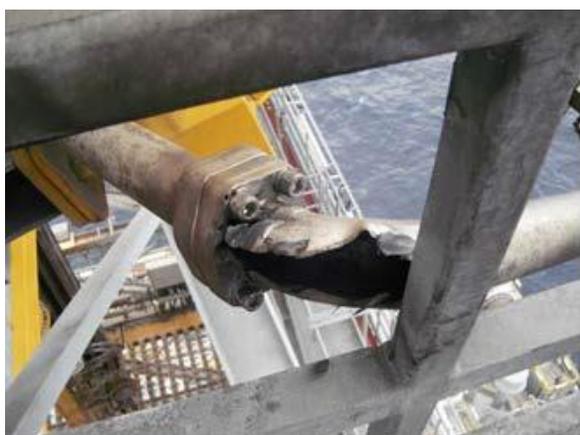
Tubería de Interconexión con ruptura

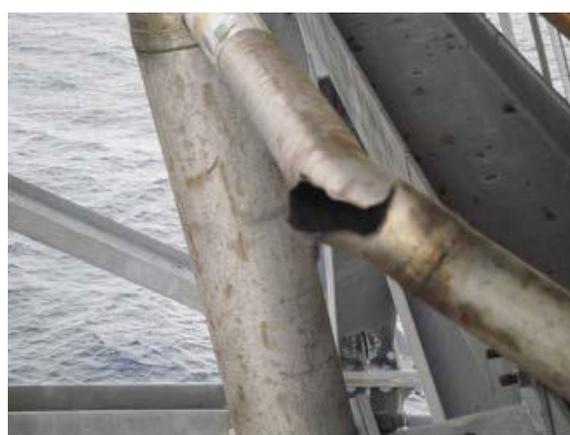
Tubería de Interconexión con ruptura
