Alerta de Seguridad

ALERTA 05 – 40

OPERACIONES CON SOLDADURA RESULTAN EN LESIÓN DEL OJO

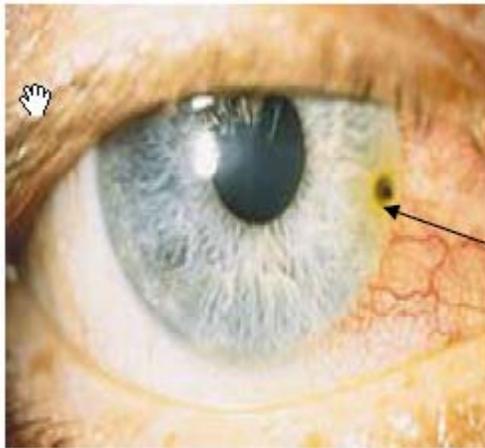
- Los pacientes que sufren la experiencia de un cuerpo extraño en la córnea generalmente sienten un dolor ligero, moderado o a veces severo.
- En algunas ocasiones la molestia se describe como una sensación de raspado que es aptamente llamado “sensación de cuerpo extraño”. Lágrimas en exceso, visión borrosa y sensibilidad a la luz son también quejas comunes.
- La señal más crítica es el hallazgo de partículas de algún material en la superficie o clavado en la córnea. Si el cuerpo extraño es metálico, es muy común ver un anillo de óxido rodeando al objeto. Si el cuerpo extraño ha permanecido clavado en la córnea durante 24 horas o más, es posible ver un filtrado del anillo rodeando la zona.

Ejemplo de un Anillo de Óxido

- Todas las lesiones en los ojos deben ser revisadas por el personal médico, sin importar lo pequeño que sean.
- El tratamiento temprano de las lesiones en los ojos puede evitar que se transformen en algo más serio, incluyendo el “Anillo de Óxido”.
