Alerta de Seguridad

De la Asociación Internacional de Contratistas de Perforación (IADC)

ALERTA 06 - 10

PARADA SOBRE TUBERÍA DE REVESTIMIENTO RESULTA EN INCIDENTE CON PÉRDIDA DE TIEMPO (LTI)

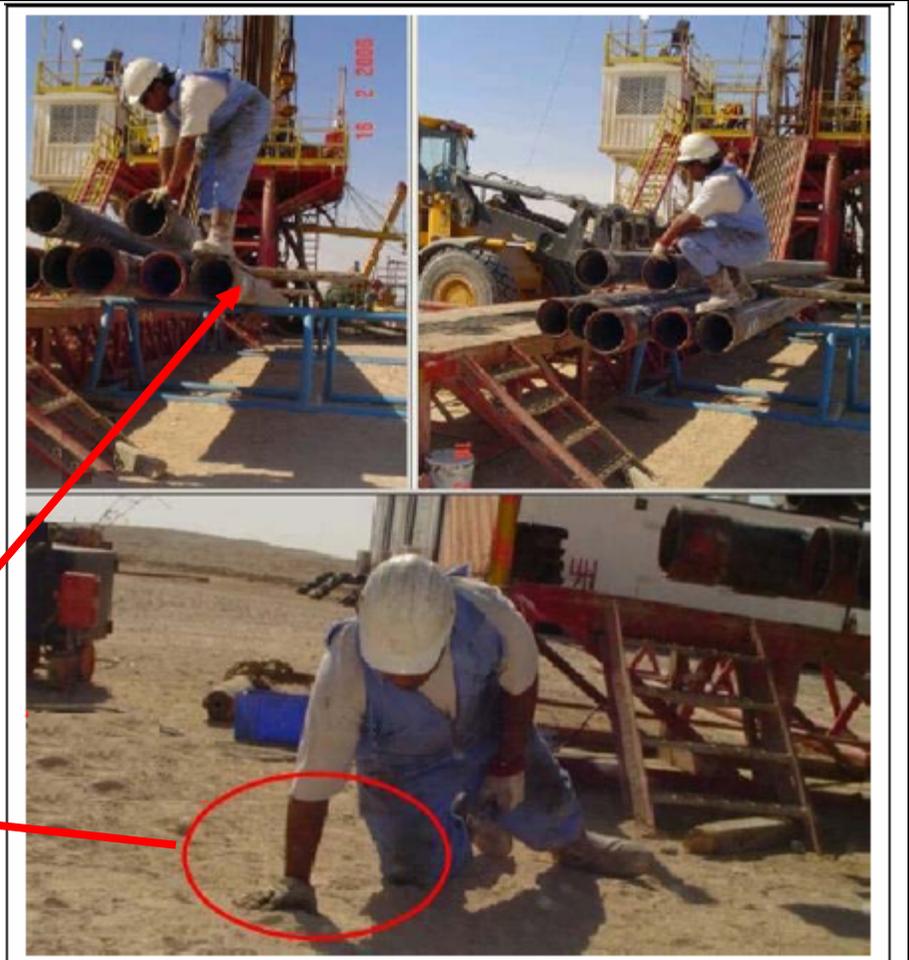
Recreación del incidente:

La persona lesionada estaba rodando tubería de revestimiento desde la estiba hasta la pasarela. Habían dos hileras de tubería y él estaba rodando un tubo de la fila superior que ya estaba media vacía mientras se hallaba parado en la hilera inferior. El montacargas intentaba mover un tramo de tubería de la hilera superior hacia la pasarela. La persona lesionada vio el tubo rodando lentamente hacia él. Pensando que podría resultar golpeado, saltó desde una altura de 1,06 metros (3,44 pies). Mientras intentaba absorber el golpe del salto, aterrizó sobre su palma derecha y lastimó su muñeca y la palma. Se tomaron rayos X que revelaron una fractura del hueso metatarsal de la muñeca.

1. El hombre rodaba tubería de revestimiento mientras se hallaba parado en una hilera de tubería estibada.
2. Personal inadecuado en el momento de realizarse la tarea. El peón de perforación estaba solo rodando la tubería mientras su peón compañero se había retirado a tomar un té.
3. Los riesgos de trabajar con tuberías mientras se hallan estibadas fueron transmitidos al personal durante la Charla Informativa de Caja de Herramientas ("Tool Box Talk") al comenzar el turno.
4. El operador del montacargas era relativamente nuevo en el trabajo; una mayor habilidad para levantar la tubería hubiera evitado que el tubo adyacente rodara hacia abajo. (Causa indirecta).

5. Falta de conciencia de los riesgos: El peligro relacionado con el rodado de tuberías y las caídas desde alturas no fue apreciado ni comprendido por la persona lesionada.

1. Los jefes de cuadrilla de perforadores y el personal de Salud, Seguridad y Medio Ambiente (HS&E) llevaron a cabo adiestramiento lateral sobre los peligros de tropezones y caídas para todos los equipos de perforación de la compañía.
2. Se llevaron a cabo reuniones separadas con las cuadrillas y los Gerentes de los Equipos de Perforación, nombrando Campeones de Seguridad para aumentar la seguridad en los sitios de trabajo bajo la iniciativa "Corazón y Mente". Este proceso continúa.
3. La compañía implementó esfuerzos para mejorar las Operaciones en el Campo y las normas de seguridad por medio del empleo de adiestradores en el campo. Este proceso continúa. Se han identificado dos adiestradores dedicados quienes se incorporarán al Equipo de Personal esta semana.
