Alerta de Seguridad

De la Asociación Internacional de Contratistas de Perforación (IADC)

ALERTA 06 – 13

OBJETO CAÍDO DE LA TORRE

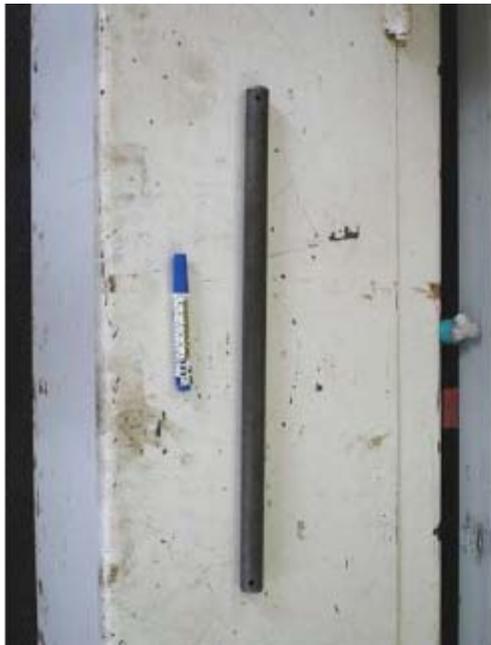
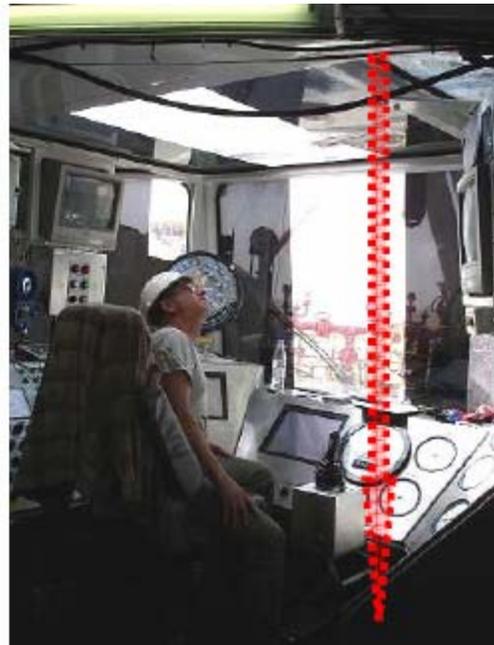
El incidente ocurrió cuando un tramo de tubería de perforación falló en conectarse con los elevadores, se cayó en la torre hacia el lado del perforador y golpeó a la estructura de la torre de perforación. El impacto aflojó una barra de acero de 2 pies X ¾ pulgada (aprox. 61 cm x 2 cm) y que pesaba aproximadamente 3 libras (1,4 kg) en el descanso de la escalera de la plataforma auxiliar haciendo que ésta cayera unos 30 pies (8,5 m) hasta la caseta del perforador más abajo. La barra de acero golpeó y pasó a través de la ventana superior de la caseta, por muy poca distancia casi golpeando al perforador. La ventana estaba fabricada de material inastillable, pero no fue capaz de soportar el impacto de la barra.

- No existía un proceso formal de inspección para la torre de perforación/ objetos caídos.
- No se utilizaba un cuaderno de bitácora para controlar las herramientas que subían y bajaban de la torre.
- La barra de acero no tenía fijada una línea de seguridad; no había sido ajustada de manera segura durante ni después del uso.
- No existían bordes de protección alrededor del descanso de la escalera.
- El vidrio de la ventana de la caseta no tenía la resistencia suficiente para soportar el impacto sufrido.

- El área fue inmediatamente asegurada y se llamó a una parada de seguridad. A continuación se realizó una inspección de la torre en busca de objetos con potencial de caída. Se hallaron 10 objetos y éstos fueron eliminados.

- La compañía informó a las cuadrillas de los equipos de perforación que debe implementarse un proceso de inspección formal y semanal de objetos con potencial de caída en la torre y que éste debe imponerse y supervisarse.

- Debe implementarse un cuaderno de bitácora para monitorear el movimiento de las herramientas que suben y bajan de la torre, el mismo que será impuesto y supervisado.

- Cualquier herramienta o equipo que se utiliza mientras se trabaja en altura debe estar asegurado con una línea de seguridad.
- Se requiere la instalación de bordes de seguridad alrededor de cualquier área de trabajo o plataforma elevada.

- Se instalará vidrio reforzado en las ventanas de los techos de las casetas y se fabricará un armazón desmontable con pernos para permitir que las ventanas puedan colocarse en ángulo.
