# Alerta de Seguridad

ALERTA 06 – 16

## AMAGO – SECCIÓN DE PARED PARAVIENTOS SE SEPARÓ

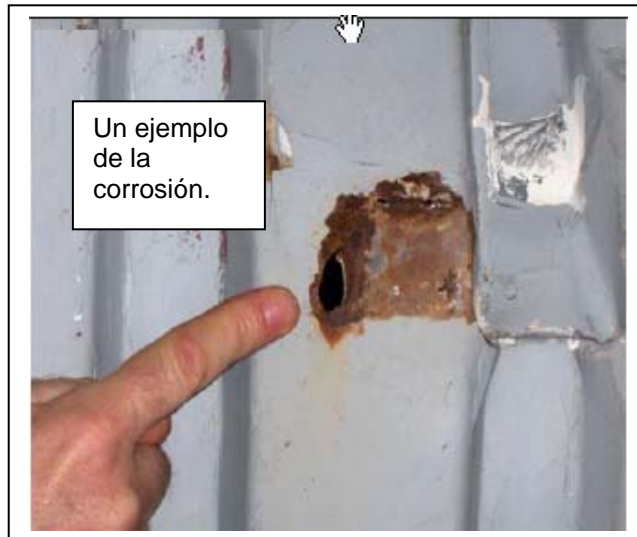
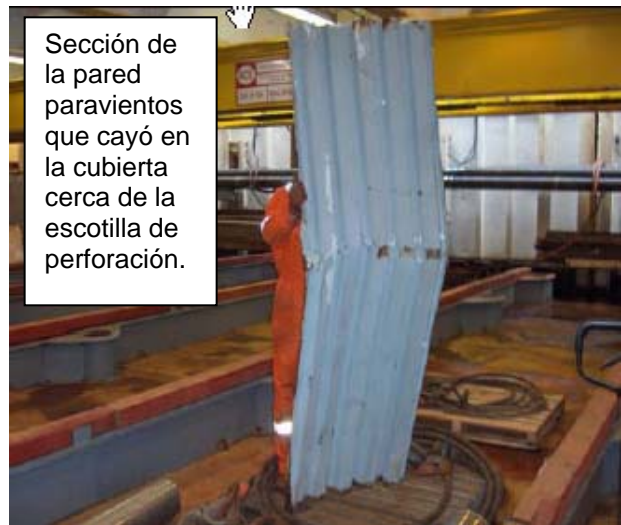
Un incidente con un elevado potencial para causar lesiones a los empleados y daños materiales ocurrió en un equipo de perforación luego de un período de fuertes vientos. Este incidente fue registrado como un amago de accidente involucrando una sección de una pared paravientos que se separó de sus puntos de fijación y cayó sobre la cubierta, cerca de la escotilla de perforación.

**QUÉ LO CAUSÓ:** Las secciones de la pared paravientos se habían corroído permitiendo que los pernos y las arandelas sobredimensionadas pasaran a través de los paneles.

**ACCIÓN CORRECTIVA:** Para resolver este incidente, esta compañía dirigió al personal de mantenimiento para que:

- Si se encuentran secciones dañadas en la pared paravientos, éstas deben ser reparadas o reemplazadas lo más pronto posible.
- Si se encuentran secciones dañadas en la pared paravientos y no es posible reemplazarlas o repararlas rápidamente, debe considerarse el empleo de un sistema de fijación temporal de respaldo hasta poder completar la reparación o el reemplazo. **Ver las fotografías más adelante.**
- Las secciones de las paredes paravientos deben incluirse en el registro “DROPS” de la torre, el cual se genera mensualmente por el Sistema de Mantenimiento Preventivo de la compañía.
- Las secciones de las paredes paravientos deben incluirse también en la lista de ítems a ser inspeccionadas anualmente por un contratista tercero.

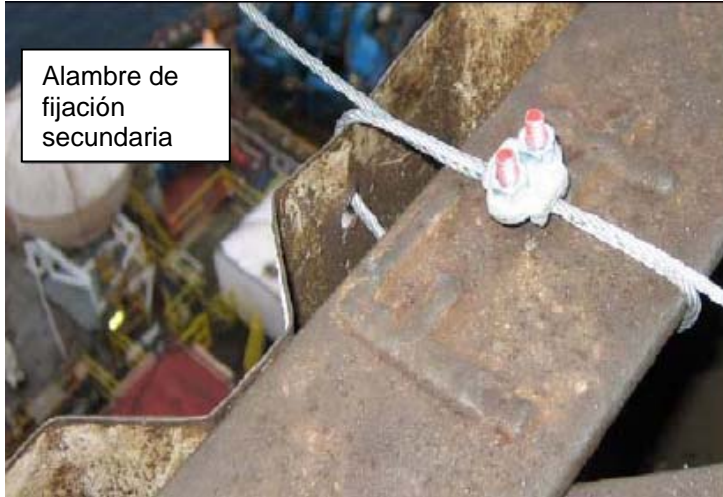
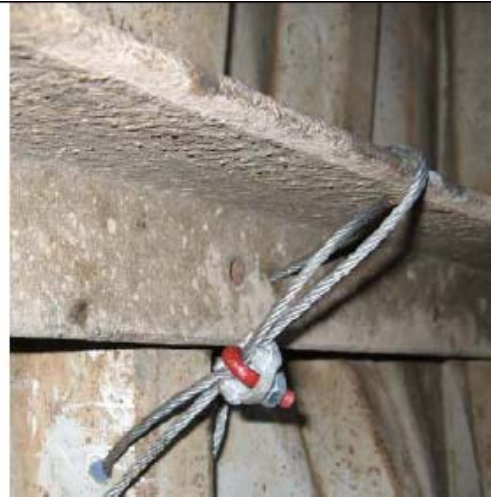
Alambre de fijación secundaria
