Alerta de Seguridad

De la Asociación Internacional de Contratistas de Perforación (IADC)

ALERTA 06 - 17

MANEJO DE LÍNEA DE COLGADO RESULTA EN MANO CORTADA

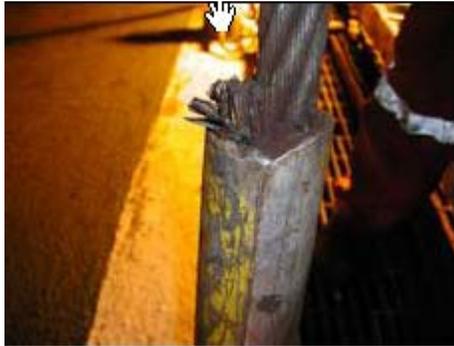
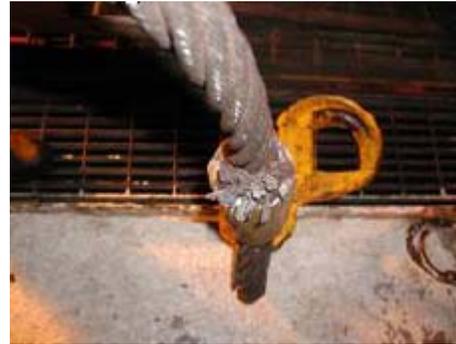
La terminación del cable utilizado por la grúa es una férula de aluminio de tipo estándar de uso común en la industria. Las investigaciones revelaron que había una cantidad de alambres que sobresalían de la parte superior de la férula del cable de colgar para cargas pesadas. El alambre tiene que sobresalir y estar visible para asegurar la penetración total del cable y aunque éstos pueden ser cortados a medida, es muy difícil hacerlo y existe un elevado riesgo de cortar parte del cable principal.

De la evidencia obtenida, es claro que la mano del lesionado entró en contacto con los alambres que sobresalían de la férula. A pesar de los guantes que llevaba puestos el lesionado, éstos no tenían una clasificación satisfactoria para la tarea; los alambres eran suficientemente afilados para penetrar el guante y causar los profundos cortes.

La situación de los alambres que sobresalían de la férula creó un claro peligro para el personal. Luego de llevar a cabo discusiones con los operadores, se ha observado que esta situación es muy común.

Se recomienda que todos los operadores inspeccionen su equipo de levantamiento buscando deficiencias similares.

A largo plazo, este tipo de terminaciones deben ser re-evaluadas, y debe considerarse el empleo de otros tipos de terminaciones que no crean tales riesgos.

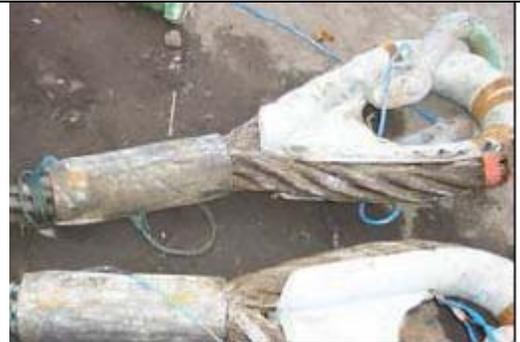
- Una solución recomendada es el empleo de cables de colgar para grúas para descargar / cargar barcos de abastecimiento y que están equipados con terminaciones del tipo Flamenco o *Super Loop* (Súper Lazo) y que se muestran en la figura adjunta.
- Se sugiere emplearlas solamente en cables de colgado de grúas y no en eslingas de alambre normales. Se recomienda además que las Compañías aseguren que los operarios lleven colocados los guantes más adecuados para la tarea.
