Alerta de Seguridad

De la Asociación Internacional de Contratistas de Perforación (IADC)

ALERTA 06 - 18

AMAGO – SE PARTE UN HAZ DE TUBERÍA DE PERFORACIÓN CUANDO LOS ARIETES DEL PREVENTOR DE REVENTONES (BOP) SE DEJAN CERRADOS

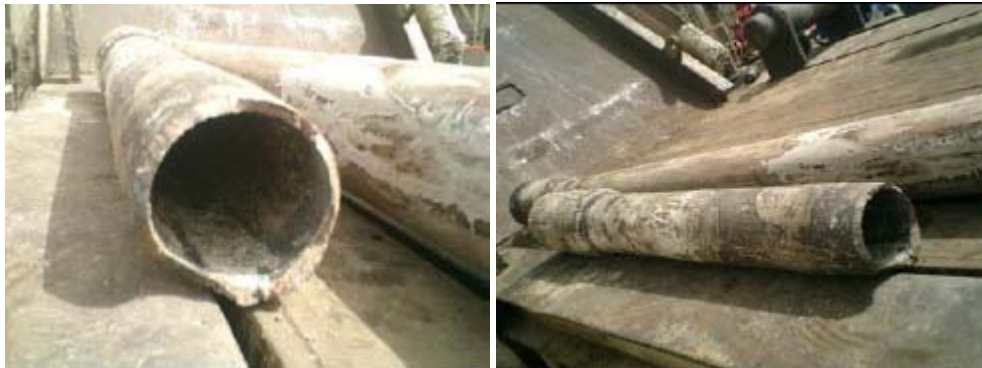
Luego de llevar a cabo un ejercicio de seguridad de Sulfuro de Hidrógeno (H_2S) y regresando a la tarea de perforación, el Perforador activó el embrague del tambor y levantó el haz de perforación mientras los arietes del Preventor de Reventones se hallaban todavía en la posición cerrada. Como resultado de esta acción, el haz de tubería de perforación se partió en la zona de las cuñas, llegando a su máxima tensión de rotura en el primer tramo que se estaba levantando. Los elevadores y sus eslabones saltaron violentamente cuando la tubería se partió y un pedazo de tubería de perforación de aproximadamente 4 pies de longitud (1,22 m) se salió de los elevadores, los cuales se hallaban a aproximadamente 15 – 20 pies (4,6 a 6,1 m) de altura sobre la mesa rotatoria. Antes de caer sobre el piso de perforación, el pedazo de tubería de perforación rozó el hombro de un operario del piso de perforación que estaba parado en el área inmediata. Otros dos operarios también se hallaban trabajando en el piso de perforación en el momento del incidente.

El incidente tenía el potencial de resultar en consecuencias graves, inclusive en una fatalidad. Afortunadamente el operario del piso de perforación no sufrió lesiones de importancia y pudo regresar a sus funciones de manera normal.

- Error humano – El perforador no abrió los arietes para las tuberías antes de retornar a la actividad normal.
- Falla en no seguir los procedimientos – Aunque es política de la compañía y los carteles de advertencia se hallaban disponibles en el equipo de perforación, (p. ej. BOP Abierta/Cerrada), éstos no fueron empleados en esta instancia.

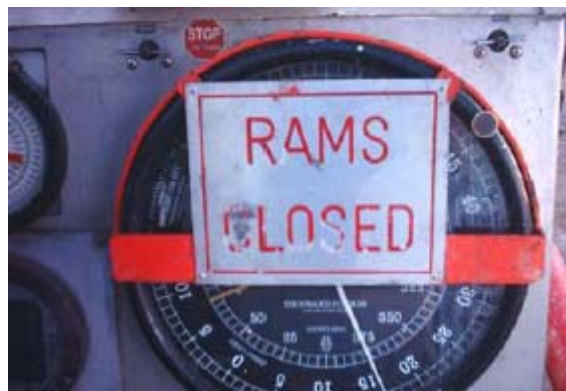
Arietes Cerrados

- Los Gerentes de los Equipos de Perforación deben asegurar que los carteles de advertencia, diseñados por la compañía para ser colocados sobre el indicador de peso, estén disponibles y que sean utilizados cada vez que se cierran los arietes del Preventor de Reventones. Ver el ejemplo más abajo.
- El cumplimiento de lo antedicho debe reportarse al Superintendente de Equipos de Perforación respectivo.
- El Oficial de Seguridad que se halla en el sitio debe inspeccionar de forma aleatoria que los carteles de advertencia se están utilizando durante los ejercicios con BOP. El incumplimiento será reportado al respectivo Superintendente de Equipos de Perforación.
