# Alerta de Seguridad

De la Asociación Internacional de Contratistas de Perforación (IADC)

ALERTA 06 – 20

## FALLA EN DETENER OPERACIÓN INSEGURA RESULTA EN ROTURA DE TOBILLO

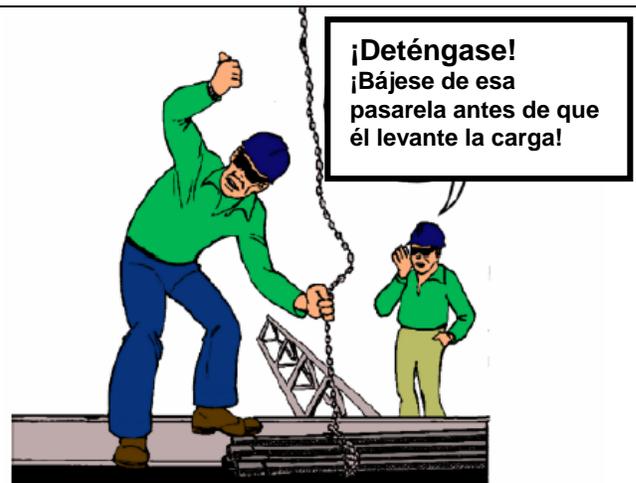
Un empleado prestaba apoyo en el desmantelamiento de una operación de un tercero en el equipo de perforación. El empleado estimó necesario pararse en la pasarela mientras preparaba el equipo para ser descargado. Una sección de tubería de 15 pies (4,57 m) de longitud estaba colgada en la puerta en “V” y apoyado su extremo inferior en la pasarela. De alguna manera el extremo de la tubería resbaló del borde de la pasarela, golpeando al empleado. El empleado se cayó de la pasarela y se fracturó el tobillo.

El operador del malacate neumático vio al empleado en la pasarela pero no le advirtió para que se alejara. Resulta que el lesionado era un empleado nuevo y no estaba enterado de la política de no pararse jamás sobre la pasarela cuando se levantan o se bajan equipos.

Empleara la política de Detener el Trabajo cuando se nota un accidente a punto de suceder, como sucedió en este caso. La acción correcta por parte del operador del malacate neumático es rehusarse a operar el malacate hasta que el empleado se haya bajado de la pasarela.
