# Alerta de Seguridad

ALERTA 06 - 21

## MONTACARGAS CORTA LÍNEA ELÉCTRICA CON EL SOPORTE EN VOLADIZO

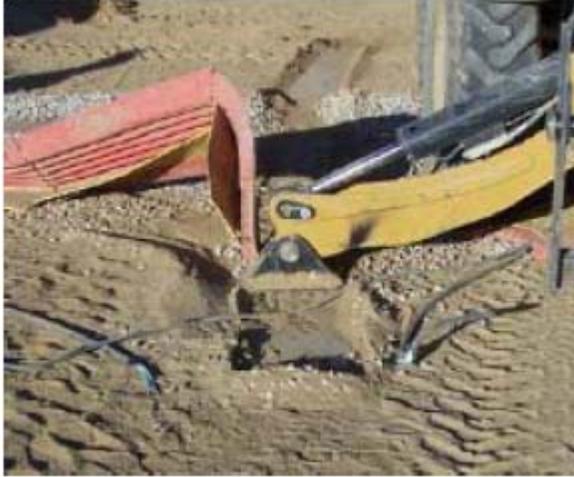
El operador de la torre / operador del montacargas subió al montacargas y observó que el soporte en voladizo del lado del conductor estaba levantado. El operador no observó que el soporte voladizo del lado opuesto se había apoyado en el suelo para servir como calzo para las ruedas. Hizo retroceder el montacargas y luego se dirigió hacia adelante y hacia el área de almacenamiento de lodos, cuando escuchó un ruido como una pequeña detonación. El soporte voladizo del lado opuesto al conductor había golpeado y cortado el cable de suministro eléctrico de 480 voltios para el transformador del campamento del equipo de perforación. Cuando se cortó el cable, saltó el interruptor de seguridad. El operador saltó del montacargas sin sufrir lesión alguna.

El empleado se había propuesto apurarse debido a que era el primer día en este puesto, y falló al no realizar una caminata de inspección alrededor de la máquina antes de operar el montacargas. En ausencia de los calzos correctos para las ruedas, se empleó el soporte en voladizo como sustituto. El individuo había sido adiestrado recientemente en el uso del montacargas, pero no siguió los procedimientos enseñados en el curso. El equipo de gestión de Pozos había tomado la decisión de no cumplir con la nueva política de emplear un observador y que había sido emitida por el operador.

Cable Eléctrico Cortado

Se preparará un listado de verificación y se colocará en el montacargas para recordar a los operadores a que lleven a cabo revisiones de seguridad antes de operar la máquina. Se dejará la práctica de emplear el soporte voladizo como calzo para las ruedas. El individuo será adiestrado nuevamente antes de que se le permita operar cualquier montacargas. La gerencia de pozos del operador evaluará nuevamente la decisión de no cumplir con la Política del Observador emitida por el operador.

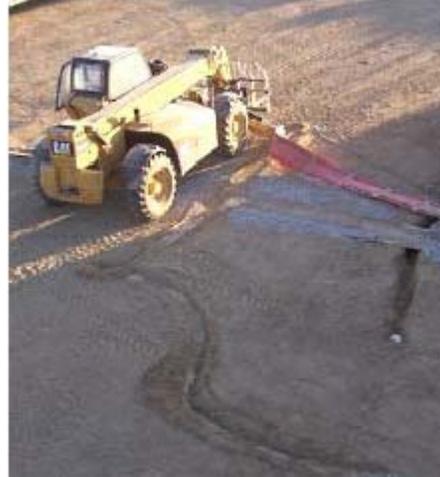
Área en que se desplazó el montacargas
